STADTRECHNUNGSHOF WIEN

StRH V - 4/17

Unternehmung Stadt Wien - Wiener Wohnen,

Teil 2: Wandgebundene Kunstwerke

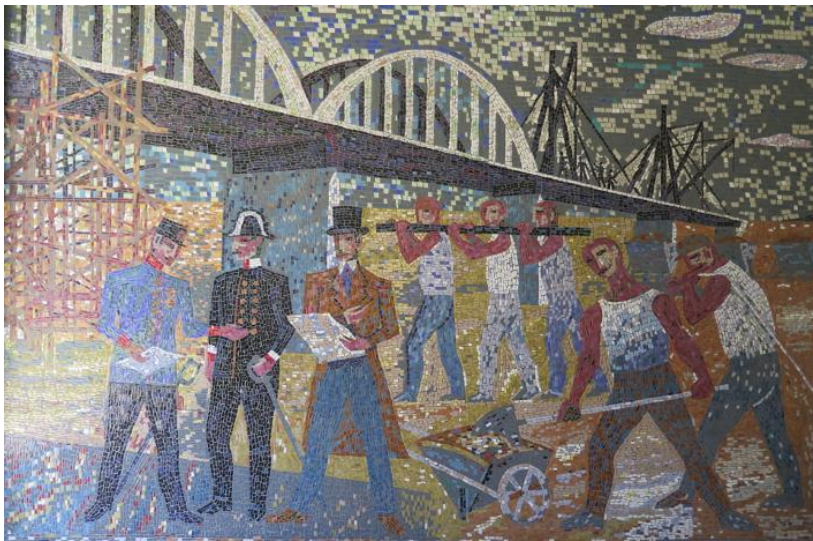
Abbildung 3: "Brückenbauer"

Bei den unter Pkt. 5.2.1 genannten wandgebundenen Kunstwerken konnten weder Ablösungen noch Hohl- oder Fehlstellen festgestellt werden, die auf eine ungenügende Befestigung oder Witterungsschäden hingewiesen hätten. Der Stadtrechnungshof Wien konnte sich bei Ortsaugenscheinern davon überzeugen, dass sich diese wandgebundenen Kunstwerke augenscheinlich in einem bautechnisch guten Zustand befanden.

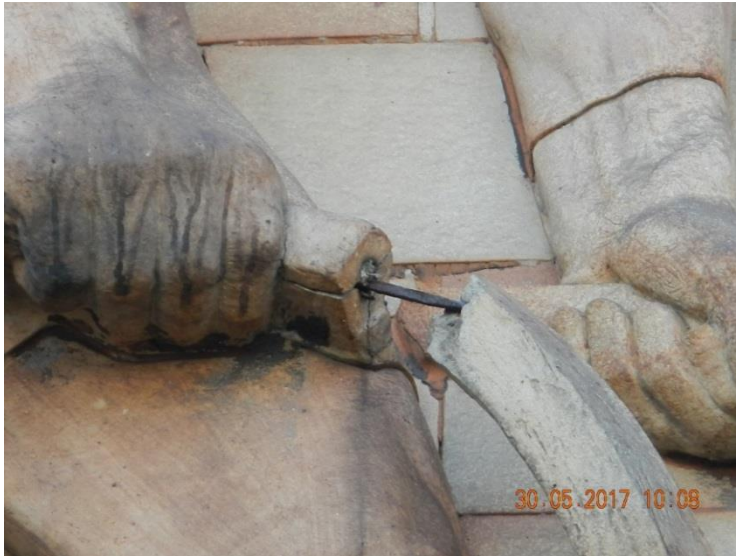
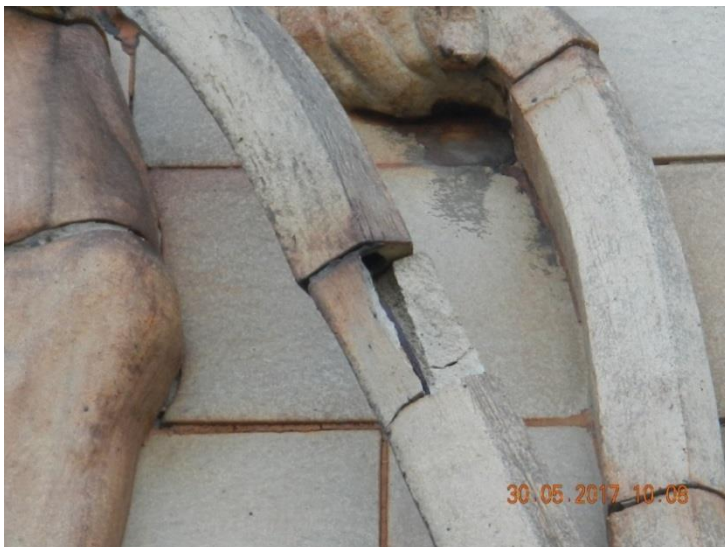
Es waren witterungsbedingte Fehlstellen und Risse ersichtlich. Wie aus den Abb. 12 und Abb. 13 zu erkennen ist, waren bereits ganze Teile des Kunststeins aus dem Relief herausgebrochen. Diese Schäden ließen vermuten, dass sich noch weitere Teile lockern könnten.

Abbildung 12: Beschädigung am Relief durch Witterungseinfluss

Da die Lücken im Material auf eine beträchtliche Größe der weggebrochenen Teile hindeuten, bestand nach Auffassung des Stadtrechnungshofes Wien eine Verletzungsgefahr für Passantinnen bzw. Passanten auf dem darunterliegenden öffentlich zugänglichen Grünstreifen und dem angrenzenden Gehweg.

Der Stadtrechnungshof Wien empfahl der Unternehmung Stadt Wien - Wiener Wohnen zu prüfen, ob sich noch weitere Teile des Kunststeins aus dem Relief loslösen könnten und dadurch eine potenzielle Gefahr ausgehen kann.

Weiters erging an die Unternehmung Stadt Wien - Wiener Wohnen die Empfehlung, zeitnah eine Sanierung des Reliefs in die Wege zu leiten, um noch größere Witterungsschäden zu verhindern.

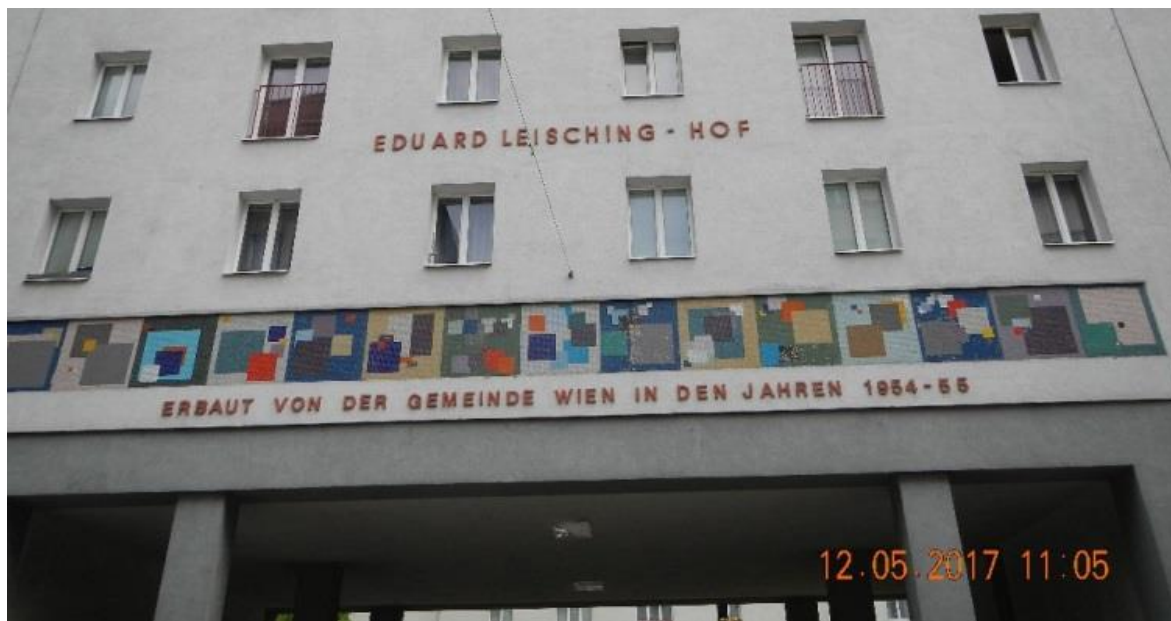
Abbildung 15: "Suite"

5.2.3 Bei einem Ortsaugenschein im Eduard-Leisching-Hof in Wien 5, Josef-Schwarz-Gasse 4 - 14 fiel dem Stadtrechnungshof Wien auf, dass einige Mosaiksteine des Mosaikfrieses "Suite" (1954) von Wander Bertoni durch witterungsbedingten Einfluss herausgebrochen waren (s. Abb. 15 und Abb. 16). Die Schäden ließen den Rückschluss zu, dass die Befestigung des Mosaiks generell schadhaft war.

Das Kunstwerk wurde bereits im Jahr 2005 unter Inanspruchnahme einer Förderung von 25.000,- EUR netto durch den Wiener Altstadterhaltungsfonds restauriert. Bei der Unternehmung Stadt Wien - Wiener Wohnen lagen jedoch keine Unterlagen über die Restaurierung vor. Deshalb konnte im Zuge der vorliegenden Prüfung durch den Stadtrechnungshof Wien nicht geklärt werden, ob damals die Ursache für die Schäden eruiert worden war.

Der Stadtrechnungshof Wien empfahl der Unternehmung Stadt Wien - Wiener Wohnen, in Abstimmung mit der Magistratsabteilung 7 die Ursachen für eine erneute Beschädigung zu eruieren. Die Sanierung des Kunstwerkes "*Suite*" wäre umgehend unter Berücksichtigung der Ursachen zu veranlassen, um noch weitere Witterungsschäden hintanzuhalten.

Das Kunstwerk "*Suite*" in Wien 5, Eduard-Leisching-Hof wurde bereits im Jahr 2005 restauriert, wies jedoch im Prüfungszeitpunkt Schäden auf. Es wären umgehend in Abstimmung mit der Magistratsabteilung 7 die Ursachen für eine erneute Beschädigung des Kunstwerkes zu eruieren und darauf aufbauend eine Sanierung des Kunstwerkes zu veranlassen, um noch weitere Witterungsschäden hintanzuhalten (s. Pkt. 5.2.3).

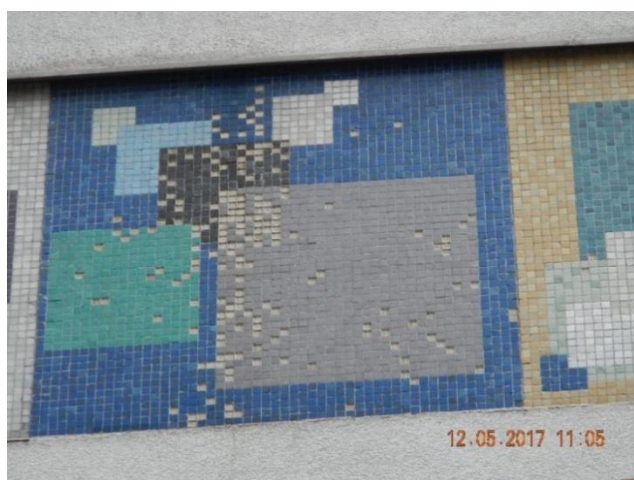
Abbildung 16: Fehlen von Mosaiksteinen

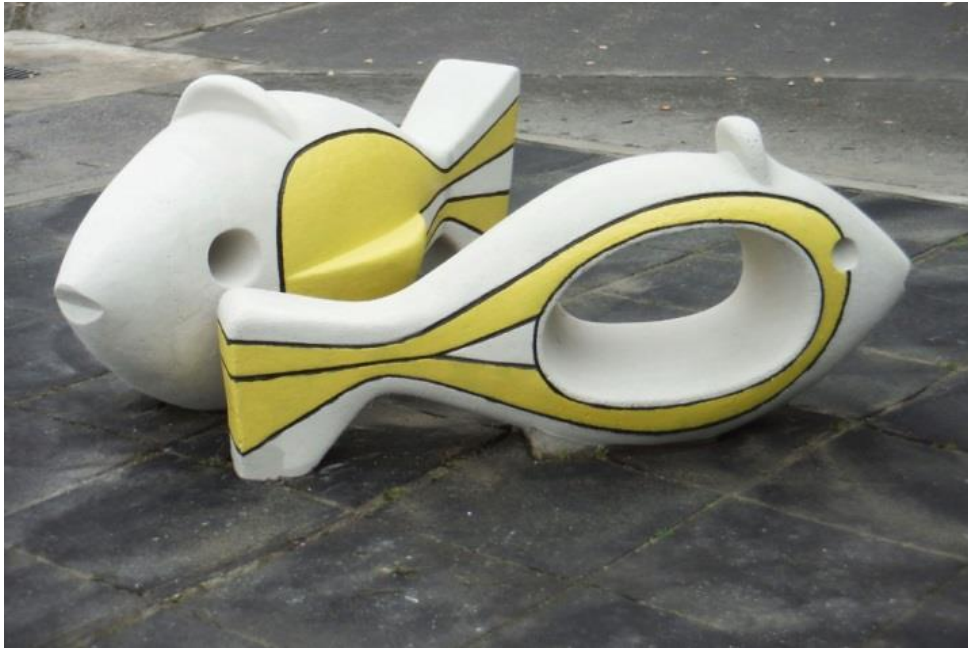
Abbildung 19: "Fische" nach der Restaurierung

Der Stadtrechnungshof Wien lobte die fachgerechte Restaurierung des Kunstwerkes durch die Magistratsabteilung 7.

Ausgelöst durch die Prüfung des Stadtrechnungshofes Wien führte die Magistratsabteilung 7 im Weg der Magistratsabteilung 34 die Restaurierung der Plastik noch im Jahr 2017 durch.

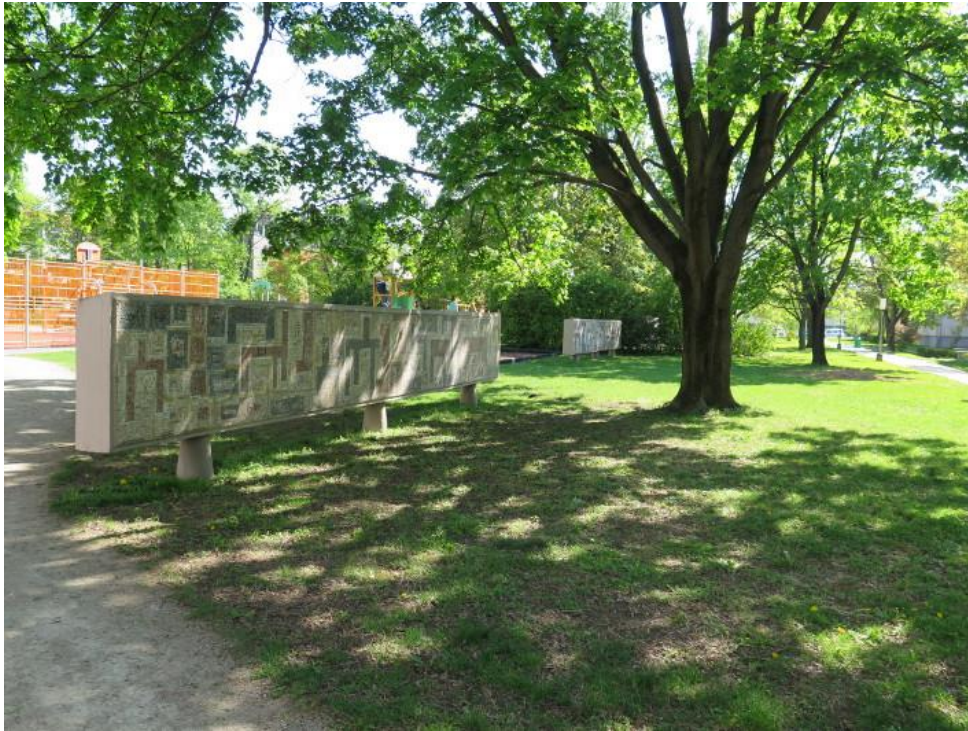
Abbildung 20: "Ornamente"

Die zwei Skulpturen, die freistehenden Mosaikwände "*Ornamente*" von Gustav Hessing am Standort in Wien 22, Hartlebengasse 1 - 17/Langobardenstraße 63a wurden nach Zerstörung und Graffiti im Jahr 2014 durch eine Firma im Auftrag der Unternehmung Stadt Wien - Wiener Wohnen instand gesetzt und gereinigt, obwohl die Magistratsabteilung 7 zuständig war. Die Unternehmung Stadt Wien - Wiener Wohnen erstattete zudem Anzeige. Die zuständige Magistratsabteilung 7 wurde nicht informiert.

Der Stadtrechnungshof Wien empfahl der Unternehmung Stadt Wien - Wiener Wohnen, im Fall der Beschädigung oder des Diebstahls eines Kunstwerkes, für welches die Magistratsabteilung 7 zuständig ist, diese zu informieren, sodass diese gegebenenfalls Anzeige erstatten und geeignete Maßnahmen zur Wiederinstandsetzung des Kunstwerkes veranlassen kann.

Im Fall der Beschädigung oder des Diebstahls eines Kunstwerkes, für welches die Magistratsabteilung 7 zuständig ist, wäre diese zu informieren, sodass diese gegebenenfalls Anzeige erstatten und geeignete Maßnahmen zur Wiederinstandsetzung des Kunstwerkes veranlassen kann (s. Pkt. 6.2).
