STADTRECHNUNGSHOF WIEN

StRH VI - 9/18

MA 49, Sicherheitstechnische Prüfung
von Betriebseinrichtungen

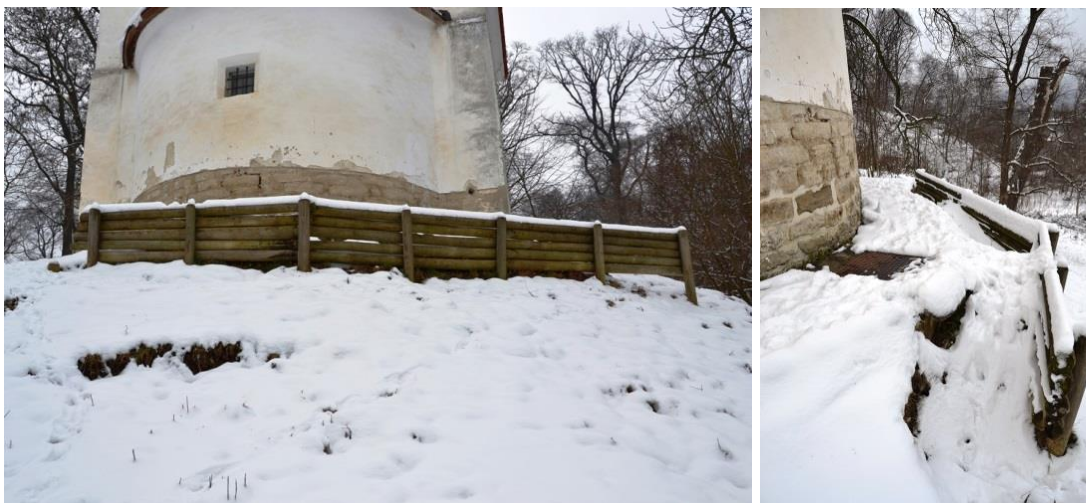
In diesem Zusammenhang stellte der Stadtrechnungshof Wien allerdings fest, dass sich das Erdreich im Bereich des hangabwärts liegenden Halbkreisbogens der Kapelle teilweise setzte bzw. bereits abrutschte. Erkennbar war dies im Wesentlichen durch Risse in der Grasnarbe, an der sich abwärts neigenden Holzbrüstung (s. Abbildungen 4 und 5), an den Niveauunterschieden der Betonsteinpflasterung des Kapellenumganges und an den Rissen im Mauerwerk. Auffällig dabei war, dass alte Risse im Mauerwerk bereits saniert bzw. verschlossen worden waren, die sichtbaren Risse somit als Indikator für nicht all zu lang rückliegende Bewegungen des Erdreiches anzusehen waren.

Darüber hinaus ergaben sich durch die Niveauunterschiede der Betonsteinpflasterung erhebliche Stolpergefahren.

Abbildungen 4 und 5: Abwärts geneigte Holzbrüstung

Um weitreichende Schäden an der Nikolaikapelle zu verhindern, empfahl der Stadtrechnungshof Wien, jene im Zusammenhang mit den Setzungen bereits aufgetretenen Schäden zu sanieren und erforderlichenfalls Hangsicherungsmaßnahmen vorzunehmen.

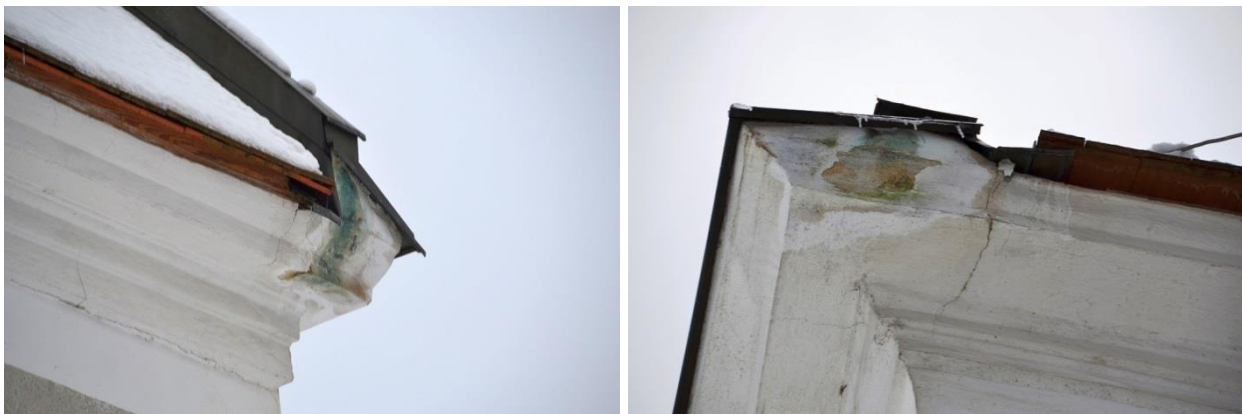
Der Stadtrechnungshof Wien stellte im Zuge der Prüfung fest, dass die Attikaverblechung an beiden Enden der freien Giebelmauer mangelhaft hergestellt worden war. Dies zeigte sich deutlich an den bestehenden Abfärbungen am Mauerwerk, welche durch an der Verblechung abfließendes Wasser hervorgerufen worden waren. Des Weiteren zeigte sich, dass das Mauerwerk unterhalb der Verblechung durchfeuchtet war und bereits Putzschäden verursachte (s. Abbildungen 6 und 7). Der Stadtrechnungshof Wien merkt in Bezug auf die o.a. Abfärbungen am Mauerwerk an, dass diese bereits im Jahr 2008 bestanden, wie ein älteres Foto aus diesem Zeitraum belegte.

Abbildungen 6 und 7: Schäden am Mauerwerk aufgrund mangelhaft hergestellter Attikaverblechung

Überdies stellte der Stadtrechnungshof Wien fest, dass bereits erhebliche Rissbildungen und Abplatzungen am Gesims der Nikolaikapelle zu erkennen waren, welche somit eine Verletzungsgefahr durch herabfallende Mauerwerksteile darstellen.

Der Stadtrechnungshof Wien empfahl der Magistratsabteilung 49, ehestens alle Schäden, insbesondere jene mit erheblichem Gefahrenpotenzial, zu beheben und dies zu dokumentieren.

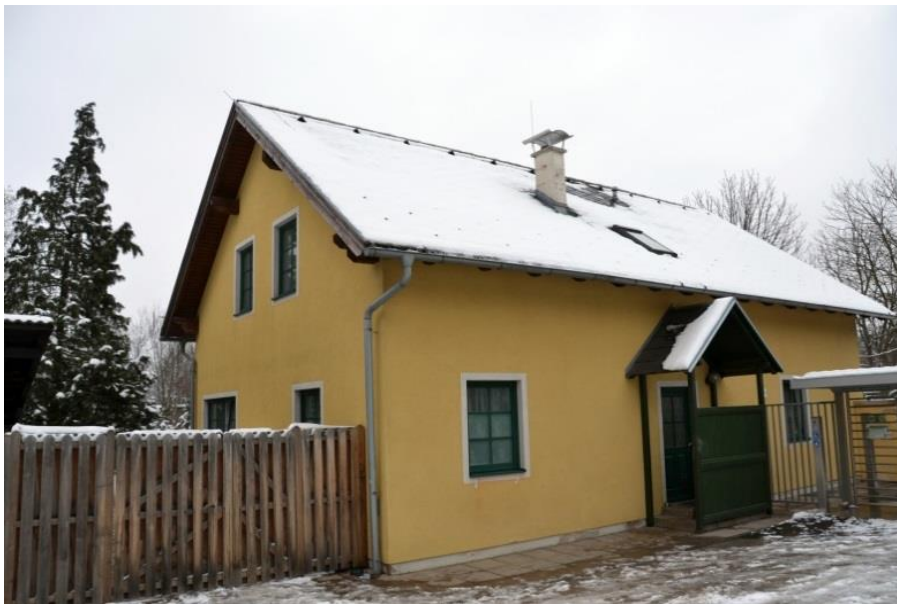
Abbildung 8: Ansicht Forsthaus Pulverstampftor

Im Zuge der Prüfung durch den Stadtrechnungshof Wien wurden geringfügige Abplatzungen an der Wärmedämmfassade und im Bereich des Fundamentsockels festgestellt. Am Rauchfang waren neben Abplatzungen auch Risse erkennbar.

Der Stadtrechnungshof Wien empfahl der Magistratsabteilung 49, die derweilen noch geringfügigen Schäden zu beheben, um ein Voranschreiten von Schäden hintanzuhalten.

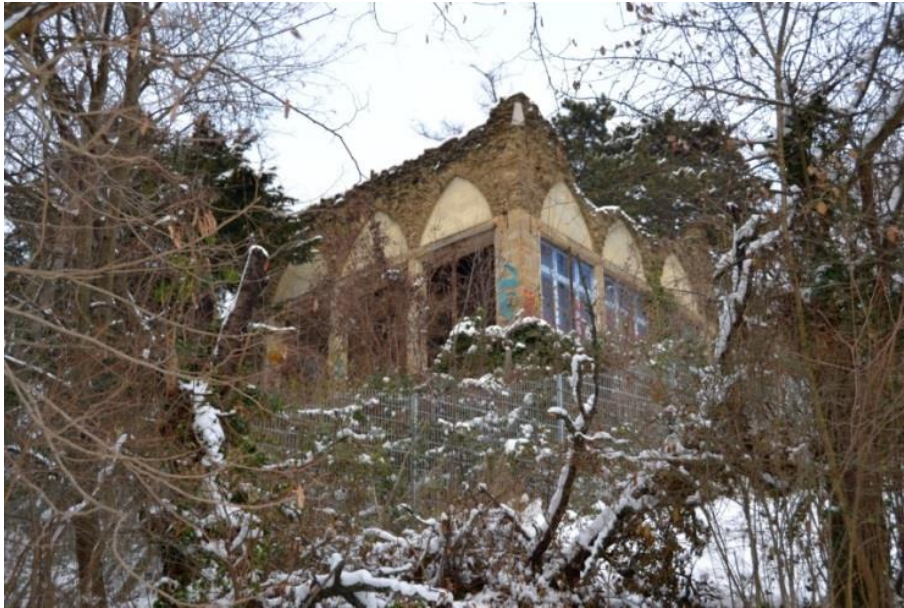
Bei der Begehung durch den Stadtrechnungshof Wien im Dezember 2018 zeigte sich die Ruinenvilla in einem sehr baufälligen bzw. sogar einsturzgefährdenden Zustand (s. Abbildungen 9 bis 11).

Abbildung 9: Ruinenvilla

Beim Betreten der Liegenschaft zeigte sich, dass die Mauern, insbesondere deren Anbauten, zum größten Teil bereits eingestürzt und das noch stehende Mauerwerk durch die Witterung und mechanische Einflüsse sehr stark beschädigt waren.

Des Weiteren führte Wurzelwachstum im Sockel- bzw. Fundamentbereich zu zusätzlichen Schäden am Mauerwerk.

Die bereits im Oktober 1998 in einem Gutachten eines Ziviltechnikers beschriebenen Schadensbilder haben sich, zwanzig Jahre später, im gesamten Bereich der Ruinenvilla offenkundig wesentlich ausgeweitet. Der Boden im Inneren der Villa war in weiten Bereichen eingebrochen, betonierte Parabete stark beschädigt und deren Fundierung teilweise nicht vorhanden, Mauerteile waren herausgebrochen bzw. bereits eingestürzt.

Darüber hinaus wies die Holzdecke wie bereits erwähnt Brandschäden auf. Ein Fensterüberlager zeigte sich ebenfalls in einem augenscheinlich statisch sehr kritischen Zustand.

Der Stadtrechnungshof Wien empfahl der Magistratsabteilung 49, ein endgültiges bzw. langfristiges Konzept in Abstimmung mit dem Bundesdenkmalamt zu erarbeiten, da die technische Abbruchreife des Objektes bereits erreicht wurde. Um eine allfällige Wiederzugänglichmachung zu erreichen, wäre ein Rückbau der einsturzgefährdenden Decken und Wände bzw. eine Verfüllung des Kellers vergleichbar mit einer Burgruine denkbar.

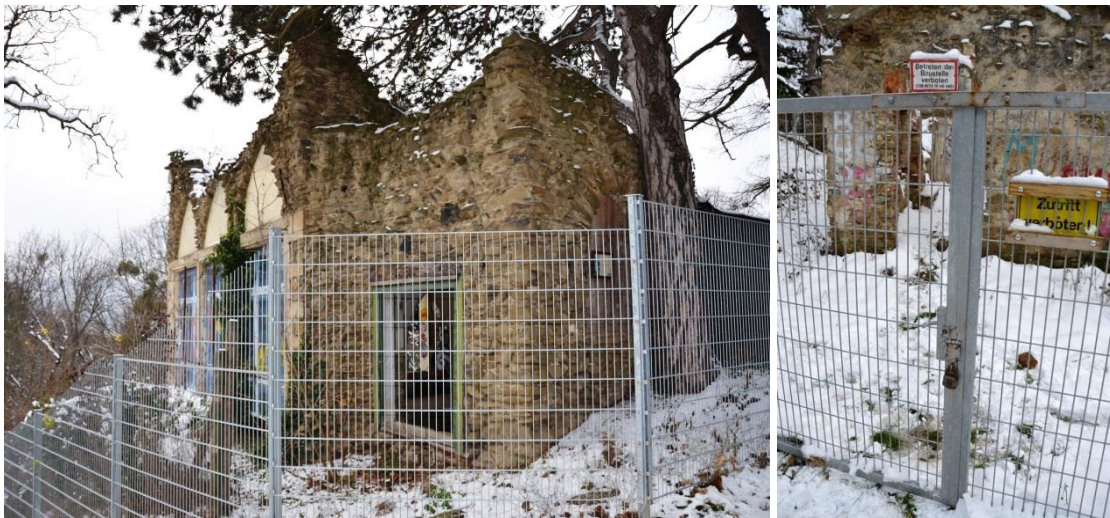
Die gesamte Liegenschaft war mit einem verzinkten Metallzaun, der als Ergänzung zum noch immer vorhandenen Wildzaun errichtet wurde, umgeben. Dieser soll ein unbefugtes Betreten verhindern. Um ein mutwilliges Eindringen wesentlich zu erschweren, wurde die Drückergarnitur des Zugangstores entfernt, der Sperrzylinder mit einem Vorhangschloss gesichert (s. Abbildungen 10 und 11).

Abbildungen 10 und 11: Metallzaun samt Föhre und Schließmechanismus des Gartentores

Die Magistratsabteilung 49 teilte in diesem Zusammenhang mit, dass Zaunfelder verbotenerweise von Unbekannten demontiert worden waren. Aus diesem Anlass wurden sogar sämtliche Schraubverbindungen dauerhaft angeschweißt.

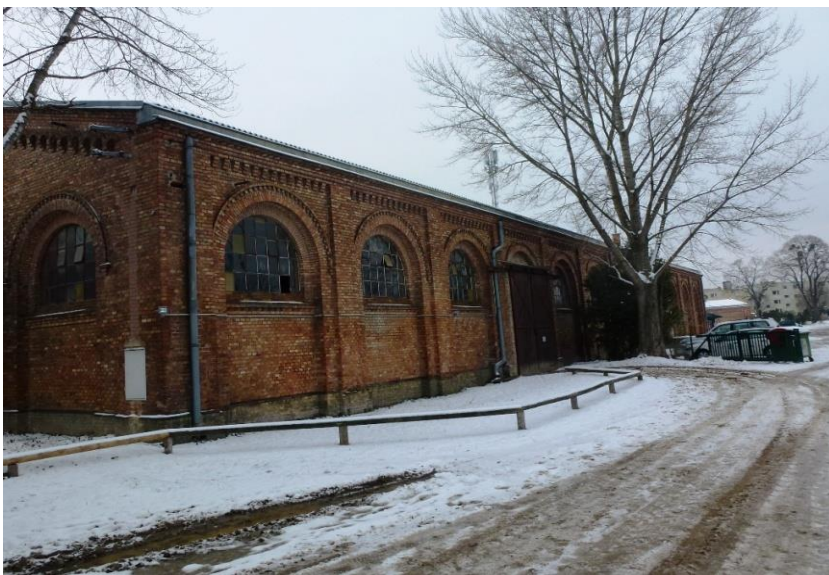
4.4.4.2 Die alte Reithalle (s. Abbildung 12), war wie oben erwähnt durch eine einseitig beplankte Holzständerwand (s. Abbildung 13) in zwei Bereiche unterteilt.

Abbildung 12: Reithalle

Der Backsteinbau zeigte im Wesentlichen altersbedingte Mängel, wie Putzabplatzungen und feuchte Mauerbereiche, dessen Voranschreiten offenbar durch die Betriebsführung forciert wurde. So verursachte die im Betrieb wiederkehrende Berieselung der Reitfläche einen zusätzlichen Feuchteeintrag in das Bauwerk. Gemäß Auskunft der Pächterin erfolgten bei der ursprünglichen Herstellung keine Vorkehrungen, welche eine kontrollierte Ableitung dieses Wassereintrages ermöglichen würden.

Des Weiteren waren Fenster und Tore beschädigt, wodurch das Gebäude Witterungseinflüssen ausgesetzt war.

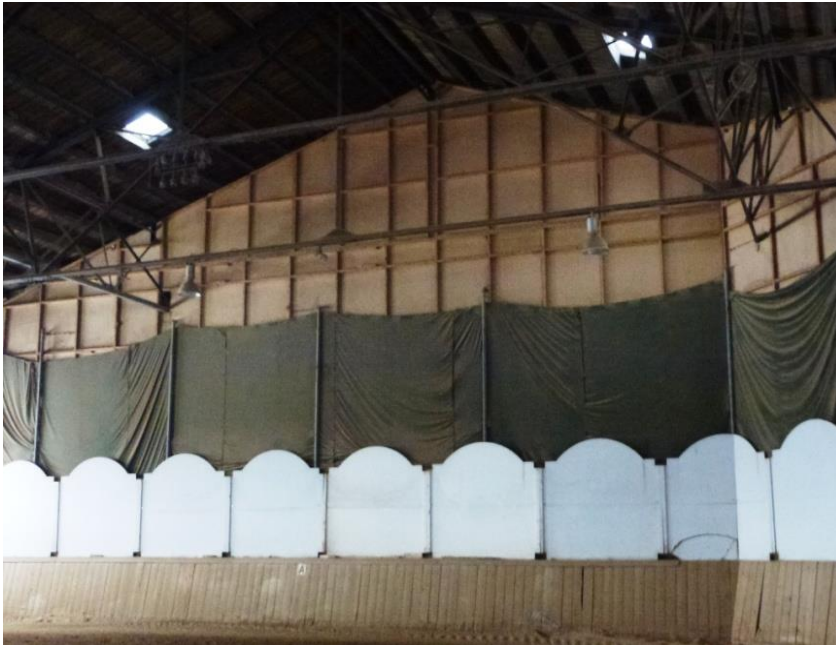
Abbildung 13: Holzständerwand als Trennung innerhalb der alten Reithalle

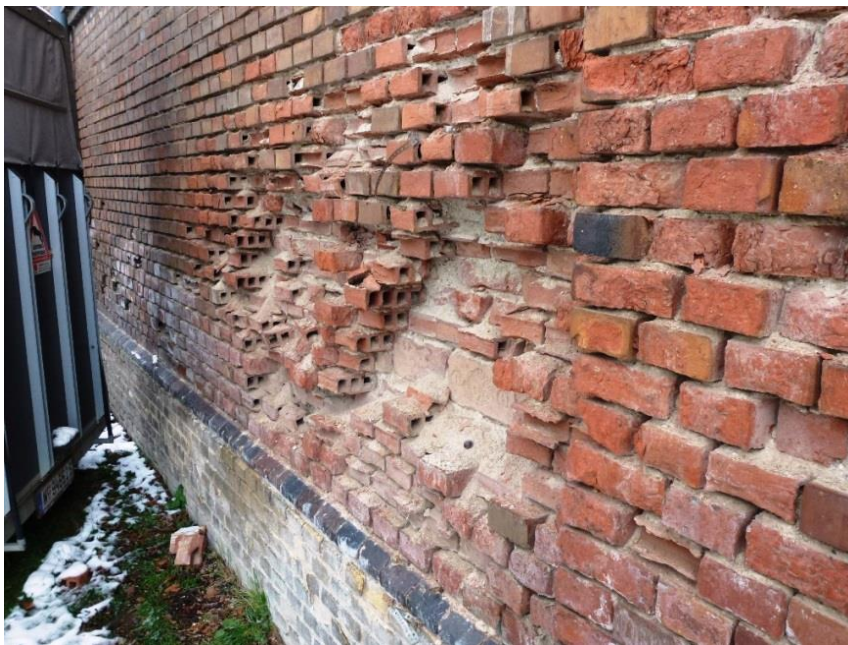
An der Außenmauer fehlten witterungs- bzw. betriebsbedingt großflächig Ziegelteile im Mauerwerksverband (s. Abbildung 14).

Abbildung 14: Schäden am Mauerwerk des Stallgebäudes

Ferner waren lose Mauersteine am Gesims erkennbar, welche eine erhebliche Gefahr darstellten.

Nach Ansicht des Stadtrechnungshofes Wien wären diese zuvor angeführten Mängel ehestens zu beseitigen. Darüber hinaus war aus dem vorgefundenen Zustand zu

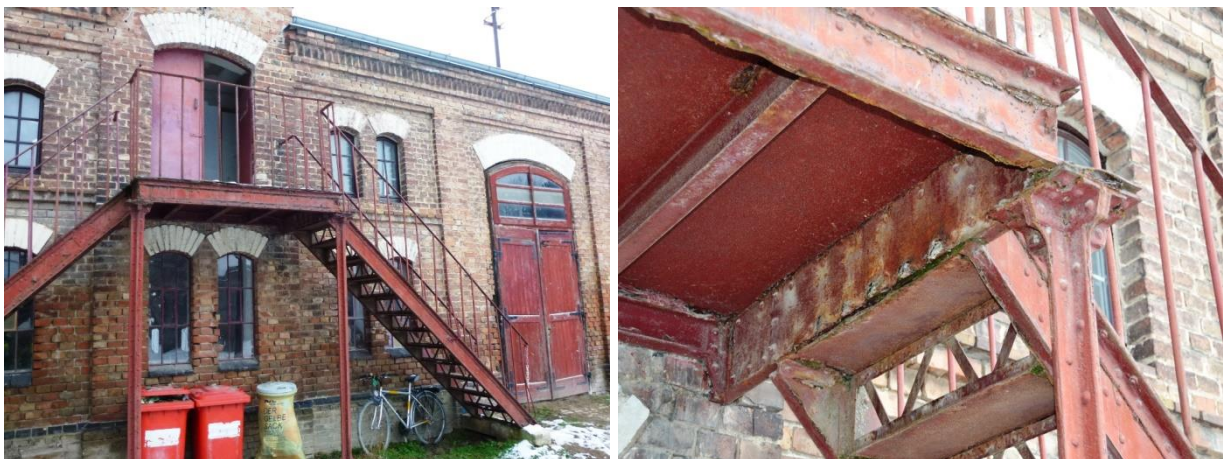
An der Außenseite des Stallgebäudes war eine Metalltreppe montiert, welche zu Räumlichkeiten im ersten Stockwerk und in den Dachboden führte. Diese Treppe wies starke Korrosionsschäden auf (s. Abbildungen 15 und 16). Teilweise waren konstruktive Verbindungen und Absturzsicherungen schadhaft. Nach Ansicht des Stadtrechnungshofes Wien befand sich diese Metalltreppe in einem sicherheitstechnisch bedenklichen Zustand und es wäre diese umgehend von einem Zivilingenieurbüro auf ihre Gebrauchstauglichkeit bzw. Standsicherheit hin zu überprüfen. Bis dahin wäre die Zugangstreppe jedenfalls zu sperren.

Abbildungen 15 und 16: Stark beschädigte Metalltreppe an der Außenmauer des Stallgebäudes
