## STADTRECHNUNGSHOF WIEN

StRH V - 4/18

MA 7, Prüfung der Kunstwerke  
in städtischen Wohnhausanlagen;

Teil 1: Plastiken

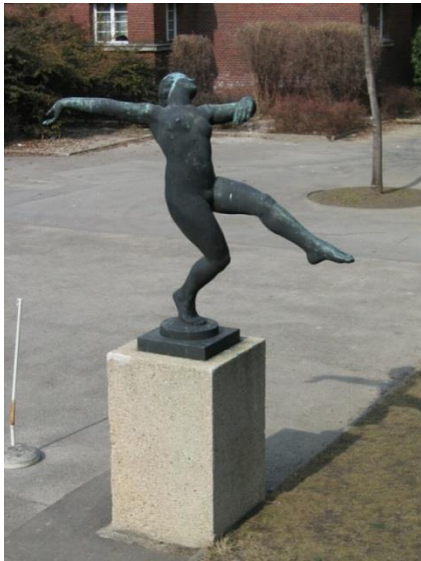
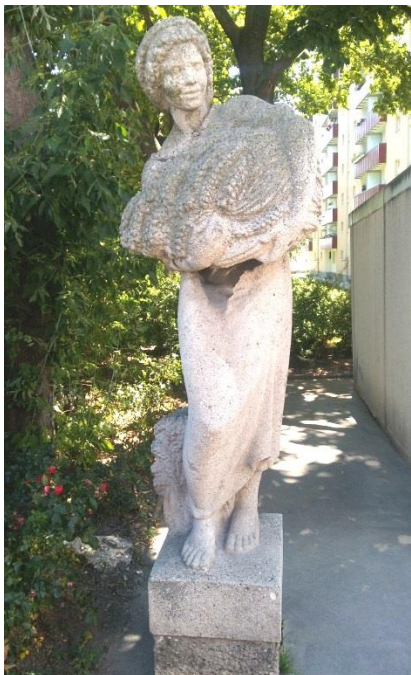
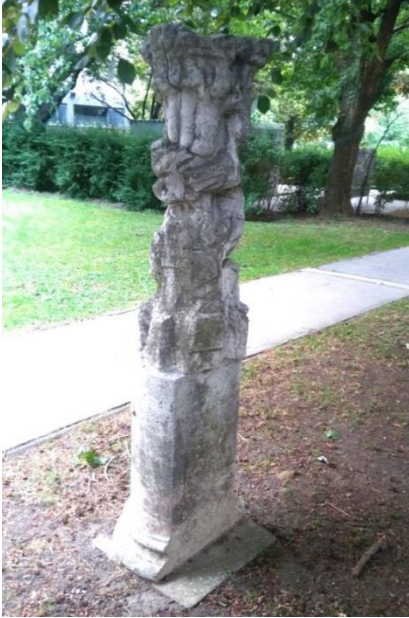
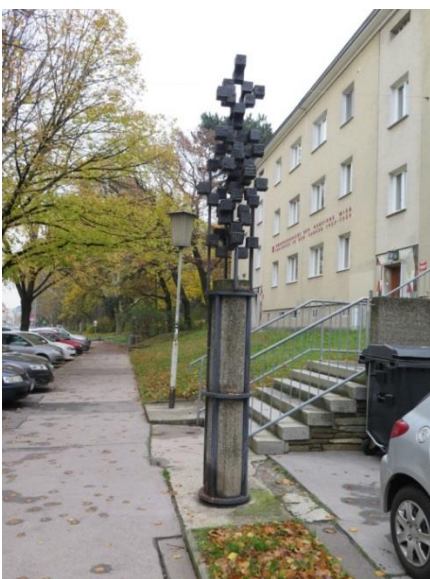
Der Stadtrechnungshof Wien konnte sich bei Ortsaugenscheinern davon überzeugen, dass sich die vorhin dargelegten Plastiken aus bautechnischer Sicht in einem augenscheinlich guten Zustand befanden (s. Abb. 1 bis Abb. 7).

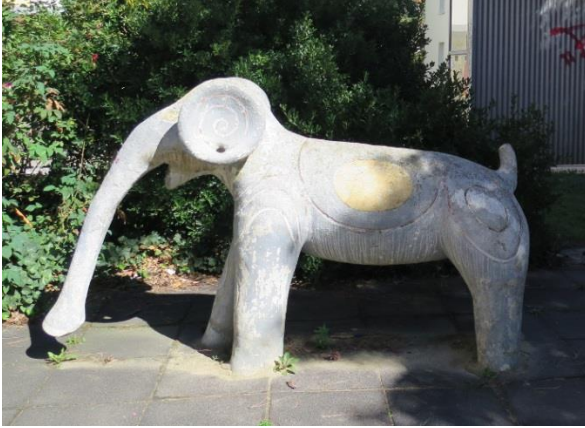
Abbildung 12: Risse und Schäden an der Beschichtung

samte Oberfläche Schäden an der Beschichtung auf. Darüber hinaus gab es im Bereich des rechten Ohres Risse mit bis zu 2 mm Rissbreite (s. Abb. 12).

Der Stadtrechnungshof Wien empfahl der Magistratsabteilung 7, Instandhaltungsmaßnahmen an der Plastik "*Elefant*" betreffend die Beschichtung und Risse vornehmen zu lassen, da ein fortschreitendes Eindringen von Feuchtigkeit zu noch größeren Schäden am Kunstwerk führen kann.

Instandhaltungsmaßnahmen wären an der Plastik "*Elefant*" in Wien 21, Floridsdorfer Hauptstraße 6 - 8 betreffend die Beschichtung und Risse vornehmen zu lassen, da ein fortschreitendes Eindringen von Feuchtigkeit zu noch größeren Schäden am Kunstwerk führen kann (s. Pkt. 4.2.3.3).
