## STADTRECHNUNGSHOF WIEN

StRH V - 14/17

Wiener Hafen, GmbH & Co KG und  
Wiener Hafen und Lager Ausbau- und  
Vermögensverwaltung, GmbH & Co KG,  
Sicherheit beim Umschlag  
im Hafen Albern

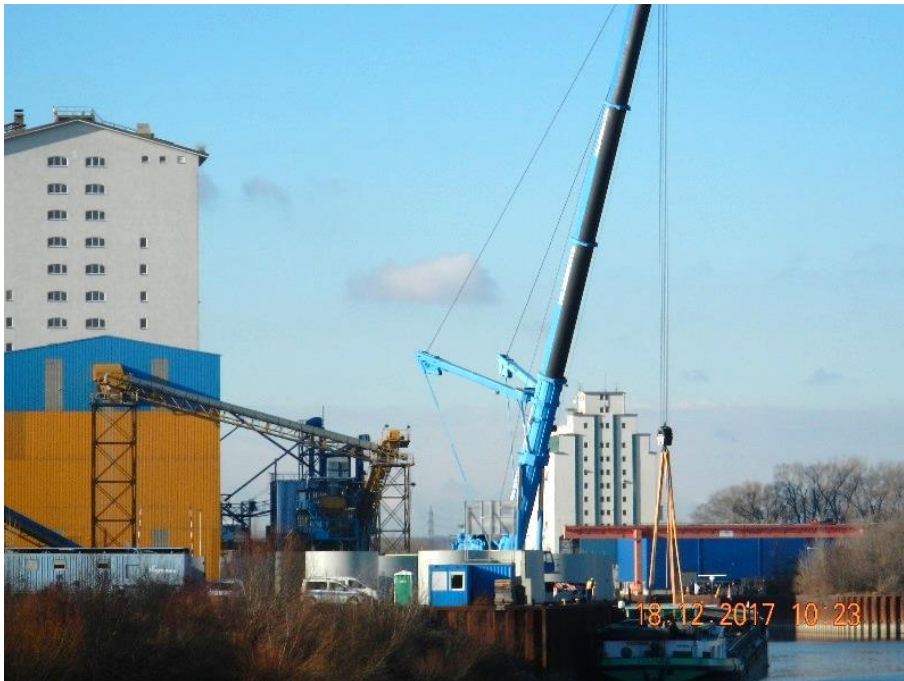
Abbildung 2: Schwergutumschlag mit einem mobilen Kran

3.1.4 Im Bereich des wasserseitigen Umschlags beteiligt sich die Wiener Hafengruppe und Lager Ausbau- und Vermögensverwaltung, GmbH & Co KG beim Schwergutumschlag (s. Abb. 2) aufgrund einer vertraglichen Verpflichtung mit Personal für den Anschlag der Lasten an die Hebemittel eines mobilen Krans gegen Entgelt.

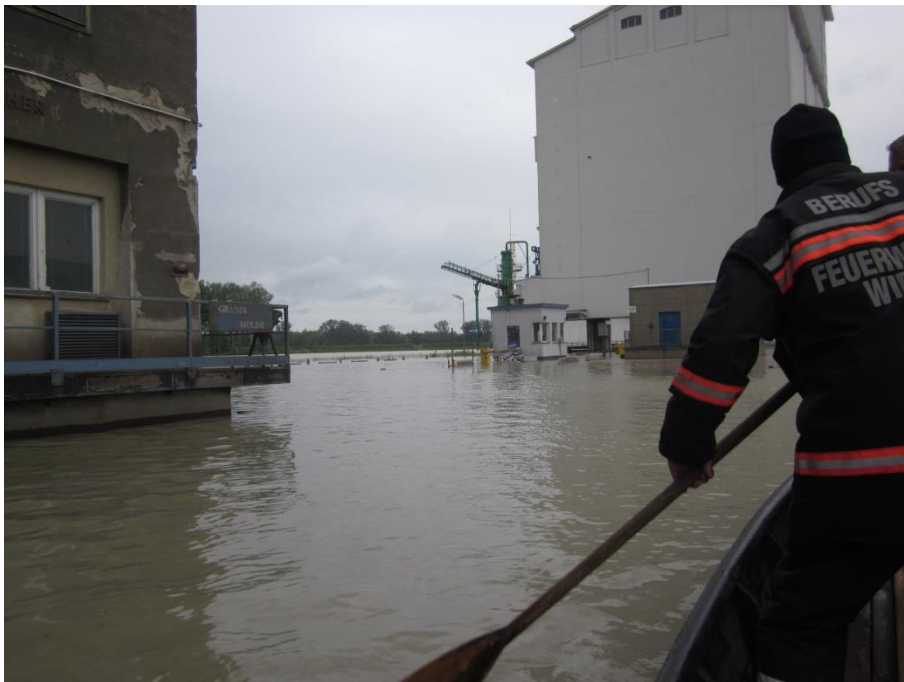
Abbildung 4: Hochwasser im Hafen Albern

3.4.1 In den Jahren 2002 und 2013 kam es zu Hochwasserereignissen im Hafen Albern, bei denen der Wasserstand die Kaikante überschritt. Die Abb. 4 zeigt den überschwemmten Hafen Albern am 4. Juni 2013 im Bereich der Brückenwaage mit dem damaligen Waagenhaus.

3.4.7 Die Wiener Hafen, GmbH & Co KG beabsichtigte zum Zeitpunkt der Prüfung durch den Stadtrechnungshof Wien die Planung und Errichtung eines Verschlussbauwerks samt Pumpwerk, um die Umschlagseinrichtungen vor Überschwemmungen schützen zu können. Damit sollten Schäden an den Hafeneinrichtungen, den Betrieben und an den im Hafen gelagerten Gütern bei Donauhochwasser vermieden werden. Das projektierte Verschlussbauwerk setzte sich aus einem Hafentor und aus der Einbindung an die bestehenden Hochwasserschutzanlagen zusammen. Die Achse des Hafentors

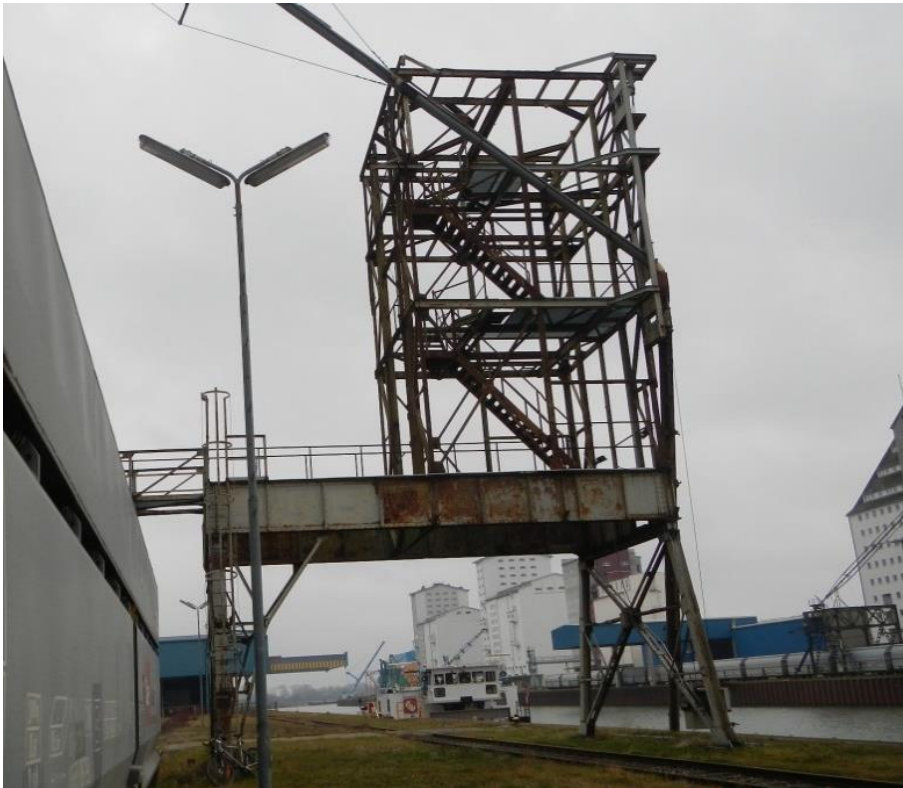
Abbildung 5: Verladeturm an der nördlichen Kaikante

4.2.1 Im Nahbereich der nördlichen Kaikante befand sich ein Verladeturm (s. Abb. 5). Dieser war oberhalb von Gleisanlagen im Nahbereich der Kaikante situiert. Er bildete eine Abstützung für eine Rohrleitung, die von einem Silogebäude zum Hafenbecken führte. Die Rohrleitung wurde für das Beladen von Schiffen verwendet.

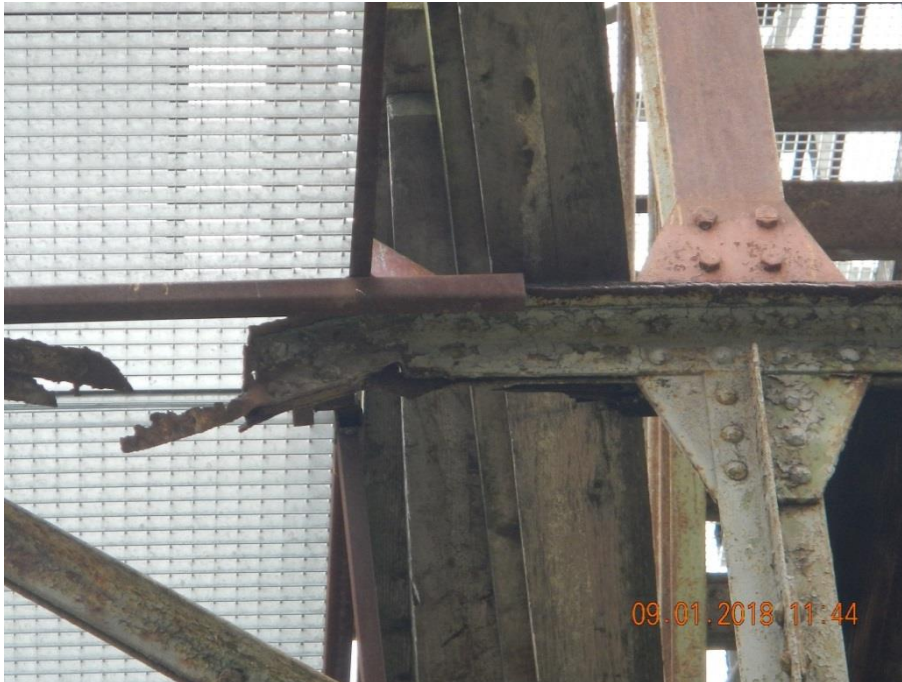
Abbildung 6: Korrodierte Stahlprofilteile an einem Verladeturm

4.2.2 Der Verladeturm wies starke Korrosionsschäden auf. Stahlprofile waren z.T. bereits weggebrochen und augenscheinlich nur notdürftig repariert worden (s. Abb. 6).

4.2.15 Der Stadtrechnungshof Wien empfahl der Wiener Hafenturm, GmbH & Co KG in Abklärung mit der Firma, die den Verladeturm nutzt, dafür zu sorgen, dass über den Zustand des Verladeturms ein geeignetes bautechnisches Gutachten eingeholt wird. Auf dessen Grundlage sollen vorhandene Mängel am Verladeturm beseitigt werden und insbesondere unbefestigte Teile am Verladeturm unverzüglich entfernt werden.

Der Empfehlung wird nachgekommen. Seitens der Wiener Hafentouristik, GmbH & Co KG wird Sorge getragen werden, dass in Abklärung mit der Firma, die den Verladeturm nützt, eine Zustandserhebung in Form einer bautechnischen Prüfung eingeholt wird. Auf Basis dieser Prüfung sollen vorhandene Mängel am Verladeturm beseitigt werden.

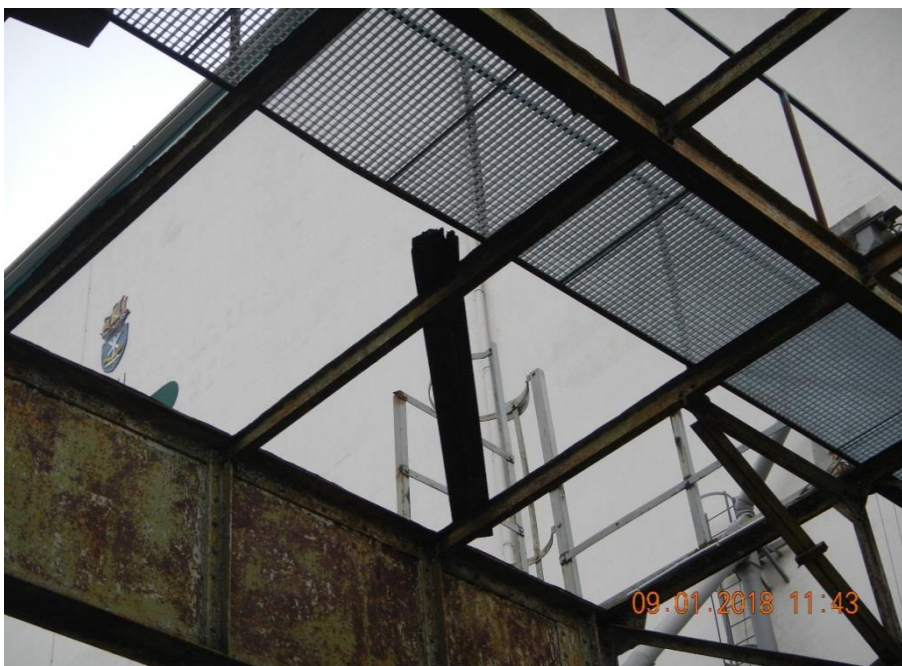
Abbildung 7: Ungesicherter Holzpfosten an einem Verladeturm

4.2.3 Auf dem Verladeturm lagen an mehreren Stellen ungesicherte Holzpfosten. Die Abb. 7 zeigt hierfür ein Beispiel.

4.2.5 Durch nicht gesicherte, z.T. bereits stark verwitterte Holzpfosten an einem Verladeturm im Kaibereich des Hafens Albern können u.a. Gefahren für Dritte wie beispielsweise für das Verschubpersonal der ÖBB entstehen.

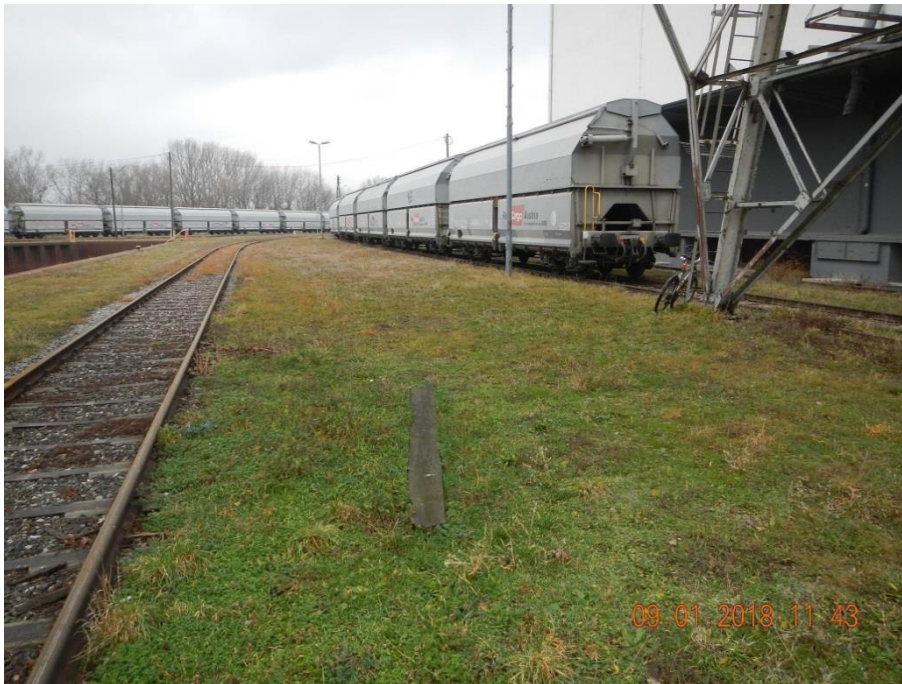
Abbildung 8: Holzpfosten unter demselben Verladeturm

4.2.4 Am Boden unter demselben Verladeturm wurde ein Holzpfosten vergleichbarer Größe und Gestalt vorgefunden (s. Abb. 8). Dieser könnte vom Verladeturm heruntergefallen sein.

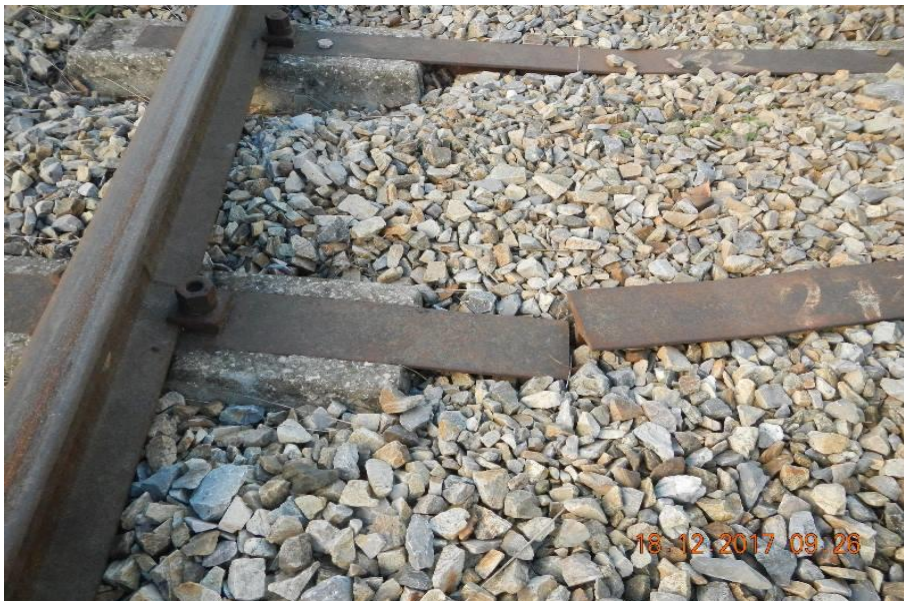
Abbildung 9: Gebrochener Spurhalter

6.5 Die Abb. 9 zeigt beispielhaft einen gebrochenen Spurhalter einer Zweiblockschwelle. Im genannten Gleisbereich (s. Pkt. 6.4) waren mehrere Spurhalter gebrochen. Die gebrochenen Spurhalter befanden sich aber nicht direkt nebeneinander. In so einem Fall hätte sich das Entgleisungsrisiko wegen der dann schlechteren Absicherung der richtigen Spurweite weiter erhöht.

6.9 Der Stadtrechnungshof Wien empfahl der Wiener Hafener, GmbH & Co KG als Vertragspartnerin der AG darauf zu achten, dass die AG ihrer vertraglich festgehaltenen Pflicht zur Erhaltung der Gleisanlagen im betriebsnotwendigen Ausmaß nachkommt. Bei Nicht-Einhalten der eingegangenen Verpflichtung wären geeignete Maßnahmen zu setzen, um einen vertragskonformen sowie sicheren Eisenbahngüterverkehr im Hafen Albern zu erreichen. Dazu zählen schriftliche Meldungen über offensichtliche sicherheitstechnische Missstände an die Fahrdienstleitung der AG und an das Strecken- und Bahnhofsmanagement der AG.

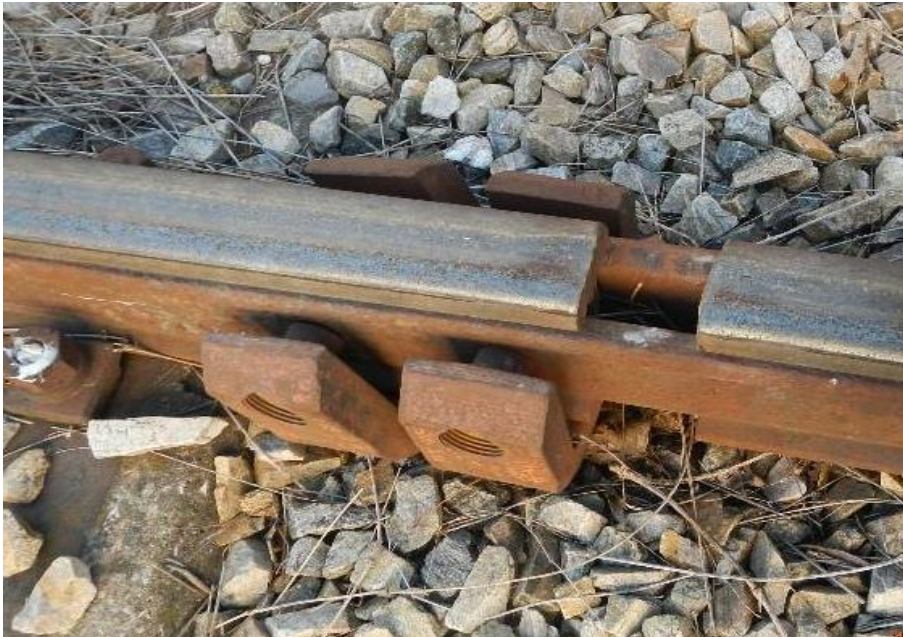
Abbildung 10: Nicht gesicherter Schienenstoß

6.6 Schienenstöße waren z.T. nicht gesichert (s. Abb. 10). Bei den Laschenverbindungen fehlten die obligatorischen Verschraubungen. Die Schienenenden waren beim Schienenstoß zu weit voneinander entfernt.

6.7 Trotz dieser sicherheitstechnisch relevanten Mängel wies der Schienenkopf frische Gebrauchsspuren auf. Der Stadtrechnungshof Wien sah sich wegen der durch die entdeckten Mängel verbundenen Gefahren schon während der Prüfung veranlasst, eine Information der Bahnverantwortlichen über den vorgefundenen Gleiszustand zu erwirken. Ausgehend vom bereitgestellten Bildmaterial des Stadtrechnungshofes Wien setzte die Wiener Hafan, GmbH & Co KG die zum Prüfungszeitpunkt für die Gleisanlagen zuständige AG unverzüglich darüber in Kenntnis, wovon sich der Stadtrechnungshof Wien durch den von der Wiener Hafan, GmbH & Co KG vorgelegten Schriftverkehr überzeugen konnte.

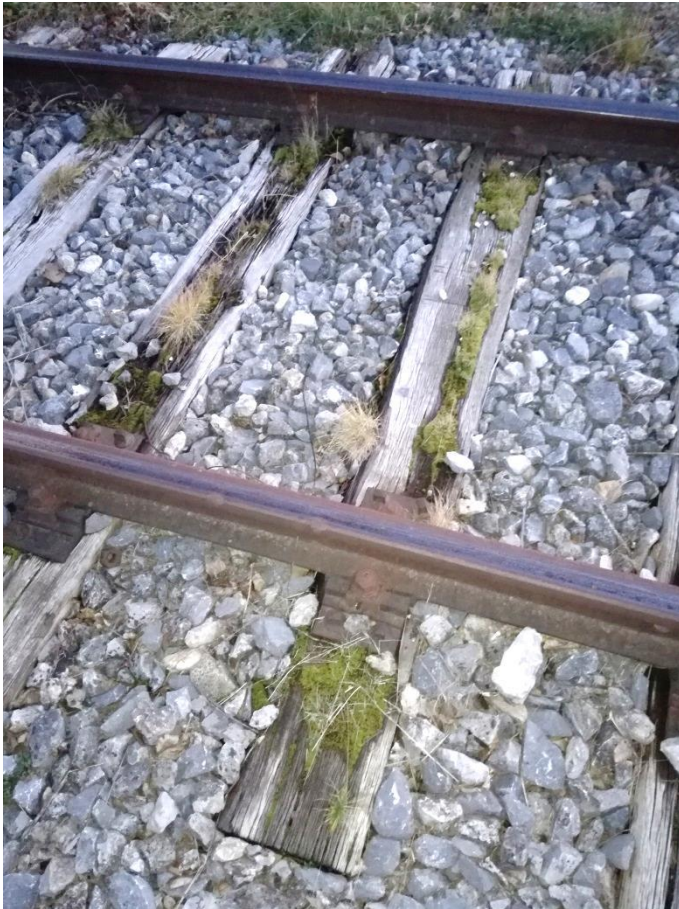
Abbildung 11: Morsche Holzschwellen mit Moos- und Grasbewuchs

6.8 Neben Zweiblockschwellen waren im Hafan noch verschiedene andere Arten von Eisenbahnschwellen beispielsweise Holzschwellen im Einsatz. Die Holzschwellen wiesen bereits morsche Stellen auf, wodurch sich ein Moos- und Grasbewuchs einstellte (s. Abb. 11). Die Alterung der Schwellen führte in Folge zu einem verschlechterten Halt der Unterlagsplatten der Schienen und somit zu einer nachlassenden Rahmensteifigkeit der Gleisanlage. Zu bemerken ist, dass die zugehörigen Schienen ebenfalls Gebrauchsspuren aufwiesen (vgl. Pkt. 6.7).

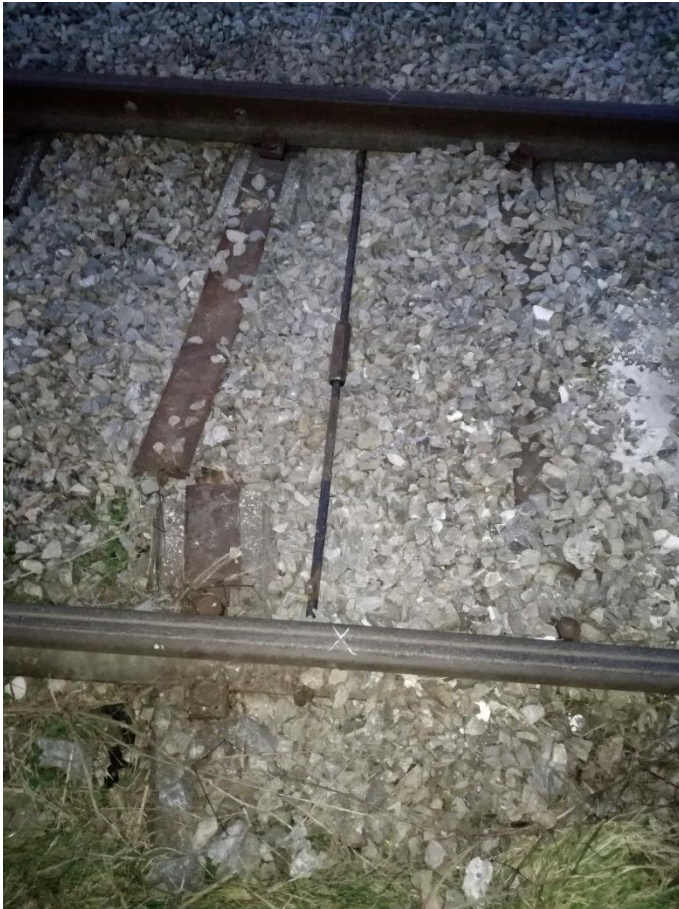
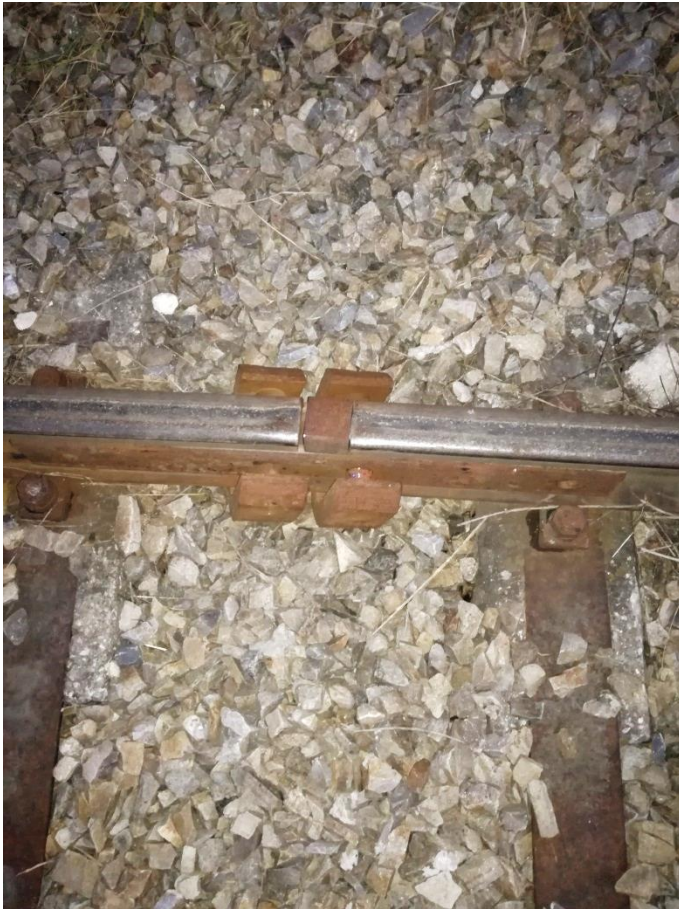
6.10 Eine Begehung durch die Prüfer des Stadtrechnungshofes Wien am 29. Dezember 2017 im Hafen Albern ergab, dass die aufgezeigten sicherheitstechnischen Mängel z.T. provisorisch behoben worden waren (s. Abb. 12 und Abb. 13).

Abbildung 12: Provisorische Sicherungsmaßnahme zur Aufrechterhaltung der Spurweite

Abbildung 13: Provisorische Sicherungsmaßnahme zur Abstandsverminderung beim Schienenstoß

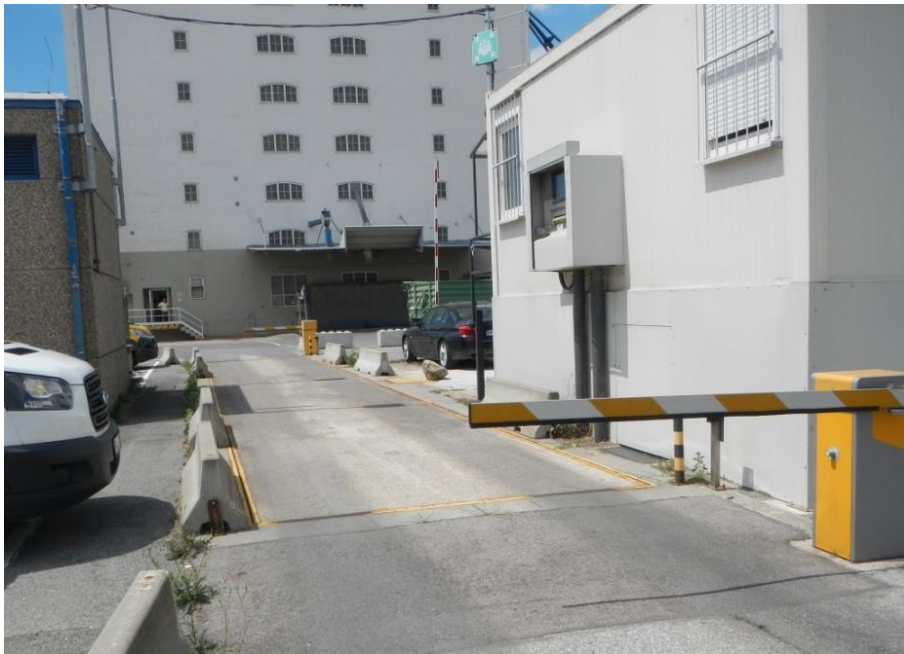
Abbildung 14: Brückenwaage im Hafen Albern

7.1.1 Die Wiener Hafan, GmbH & Co KG verfügt im Hafen Albern über eine Brückenwaage (s. Abb. 14) zum Abwägen von Straßenfahrzeugen. Die Brückenwaage ist nicht öffentlich. Sie kann nur von den im Hafen Albern ansässigen Firmen bzw. in deren Auftrag mit einer Berechtigungskarte zu den vorgesehenen Öffnungszeiten gegen Entrichtung einer Gebühr benützt werden.

7.1.2 Die Brückenwaage wurde im Jahr 2015 umgebaut, um die wiegetechnischen Einrichtungen des Waagenhauses besser vor einem Hochwasser zu schützen. Zu diesem Zweck wurde der bisherige Baukörper des Waagenhauses durch einen höher situierten Bürocontainer ersetzt. Der Umbau der Brückenwaage dauerte aufgrund gründlicher Vorbereitung nur zwei Tage. In dieser Zeit wurden die von den Firmen benötigten Ver-

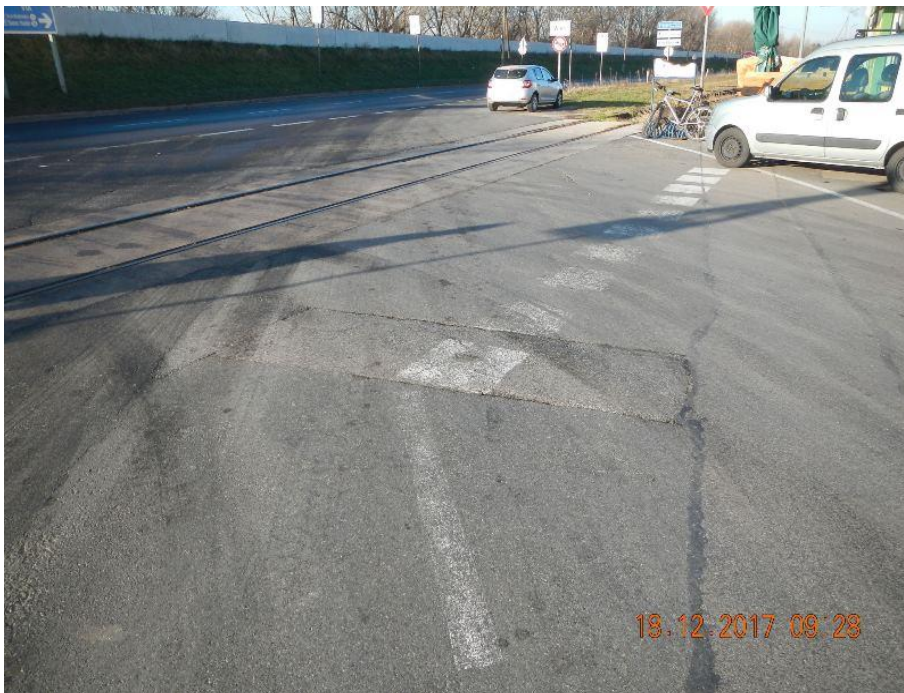
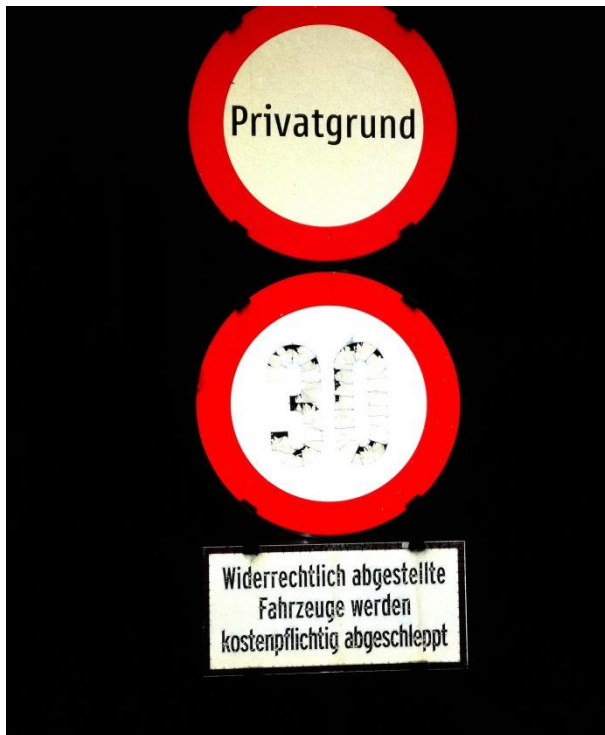
7.2.2 Anders verhielt es sich mit den Bodenmarkierungen und Straßenverkehrszeichen. Diese waren z.T. bereits verblasst bzw. undeutlich, wie die Abb. 15 und Abb. 16 zeigen.

Abbildung 15: Verblasste Ordnungslinie vor einer Eisenbahnkreuzung

Abbildung 16: Undeutlich gewordene Aufschrift auf einem Verkehrszeichen

7.2.4 Der Stadtrechnungshof Wien empfahl der Wiener Hafen, GmbH & Co KG, den Zustand der Straßenverkehrsausrüstung im Hafen Albern regelmäßig einer Sichtprüfung zu unterziehen. Eventuell vorhandene Beschädigungen und Mängel an der Straßenverkehrsausrüstung wären umgehend zu beheben.

Der Empfehlung wird nachgekommen. Der Zustand der Straßenverkehrsausrüstung im Hafen Albern wird regelmäßig einer Sichtprüfung unterzogen werden. Eventuell vorhandene Beschädigungen und Mängel an der Straßenverkehrsausrüstung werden umgehend behoben.

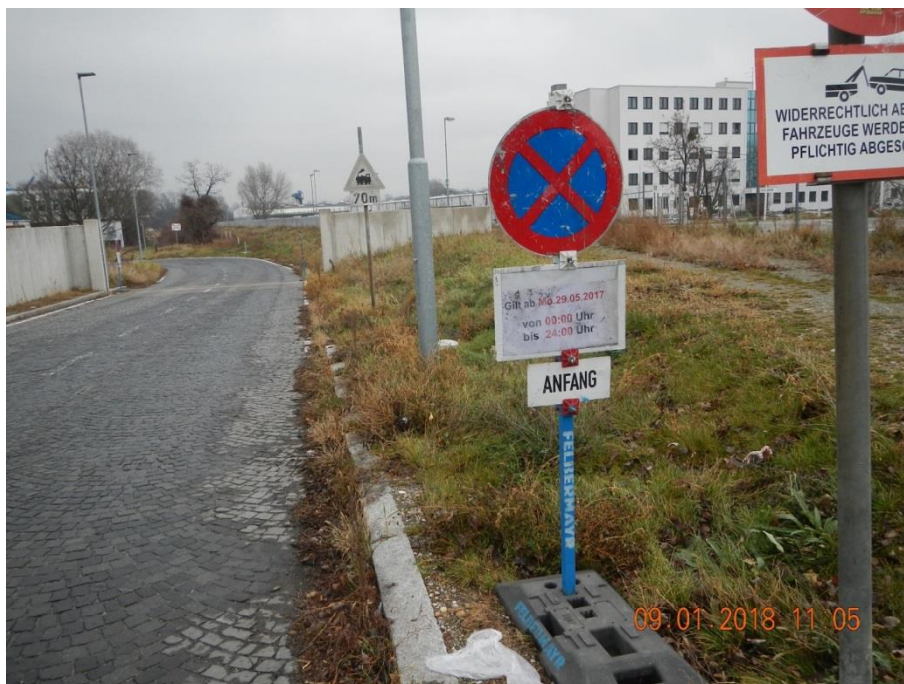
Abbildung 17: Provisorische Verkehrszeichen in dauerhafter Verwendung

7.2.7 Bei einer Hafeneinfahrt war von einer im Hafen tätigen Firma ein provisorisches Verkehrszeichen aufgestellt worden (s. Abb. 17). Das Verkehrszeichen *Halten und Parken verboten* trug auf einem Papierzettel hinter einer Klarsichtfolie die Aufschrift *Gilt ab 29. Mai 2017 von 0.00 Uhr bis 24.00 Uhr*. Das Verkehrszeichen war bei der Begehung durch die Prüfer des Stadtrechnungshofes Wien am 9. Jänner 2018 immer noch aufgestellt. Aufgrund des langen Zeitraumes von mehr als sieben Monaten lag eine dauerhafte und nicht mehr nur vorübergehende Verwendung des Verkehrszeichens vor.

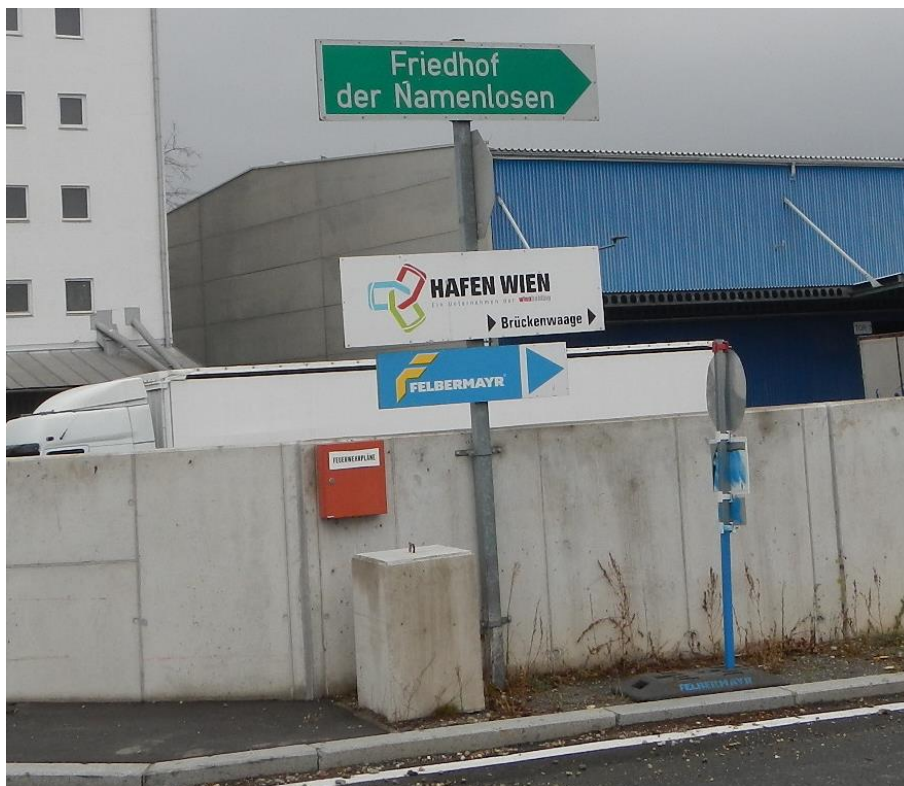
Abbildung 18: Hinweiszeichen bei einer Hafeneinfahrt

7.3.4 Die Verkehrsteilnehmenden wurden bei der Hafeneinfahrt auf der linken Straßenseite am Gelände des Hafens Albern mit dem Hinweiszeichen *Wegweiser zu Lokal- oder Bereichszielen* gemäß StVO. 1960 auf das Ziel *Friedhof der Namenlosen* aufmerksam gemacht (s. Abb. 18). Auf der rechten Straßenseite war auf einem Verkehrszeichensteher das Verbotsschild *Fahrverbot* mit der Aufschrift *Privatgrund* angebracht (vgl. dazu Abb. 16). Eine Zusatztafel auf diesem Verkehrszeichensteher informierte darüber, dass widerrechtlich abgestellte Fahrzeuge kostenpflichtig abgeschleppt werden.

7.3.5 Die Prüfer des Stadtrechnungshofes Wien bemerkten bei ihren Begehungen im Hafener Albern, dass immer wieder Privatpersonen mit ihren Autos trotz des bei den Hafeneinfahrten aufgestellten Vorschriftszeichens *Fahrverbot* mit der Aufschrift *Privatgrund* über die 1. Molostraße zum Friedhof fahren. Die Autos wurden im Bereich des Aufganges zum Friedhof oder am Parkplatz im Anschluss an den Friedhof geparkt. Abschleppungen von widerrechtlich abgestellten Fahrzeugen wurden nicht beobachtet.

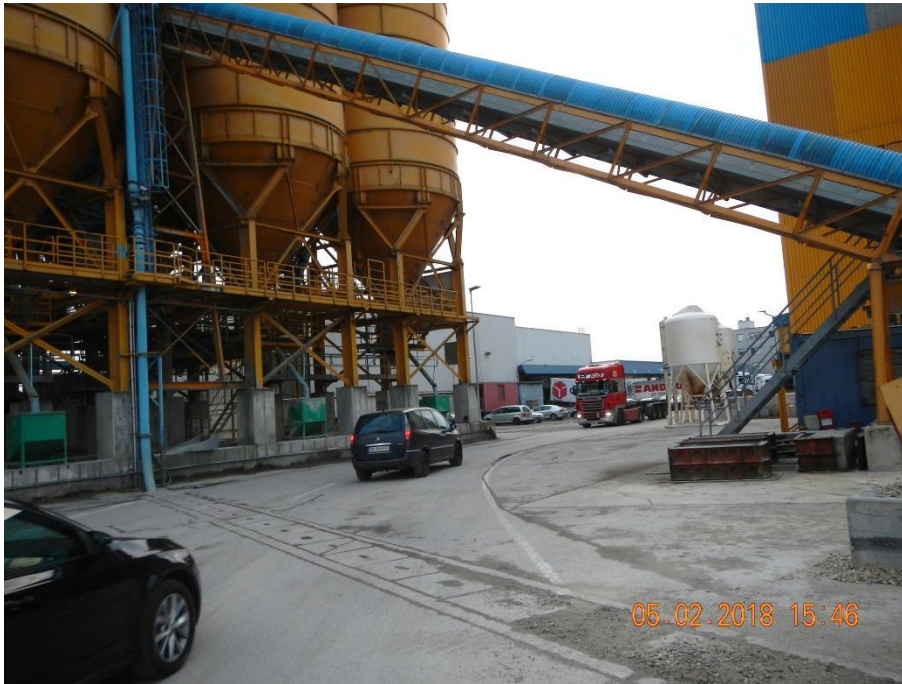
Abbildung 19: Privater Fahrzeugverkehr auf der 1. Molostraße

7.3.8 Die Abb. 19 zeigt beispielhaft für den Verkehr von Privatpersonen im Hafener Albern Privatfahrzeuge im Bereich des Betonmischwerks auf der 1. Molostraße. Die Privatfahrzeuge kamen vom Parkplatz neben dem Friedhof der Namenlosen.

7.3.9 Aufgrund der vorgefundenen Situation empfahl der Stadtrechnungshof Wien der Wiener Hafen, GmbH & Co KG, ein Sicherheitskonzept für Privatpersonen am Hafengebiet auszuarbeiten. Dieses Sicherheitskonzept soll klären, ob bzw. wie Privatpersonen unter Einhaltung aller erforderlichen Sicherheitsvorkehrungen den Friedhof der Namenlosen und andere relevante Ziele erreichen bzw. besuchen können, ohne dabei den Hafenbetrieb zu stören bzw. sich oder andere Personen zu gefährden. Die aus diesem Konzept abgeleiteten Verhaltensregeln sollten im Einklang mit einer erforderlichenfalls aktualisierten Betriebsordnung für den Hafen Albern bei den Hafeneinfahrten allgemein ersichtlich sein. Die Einhaltung der kundgemachten Regeln sollte durch geeignete Maßnahmen sichergestellt werden.

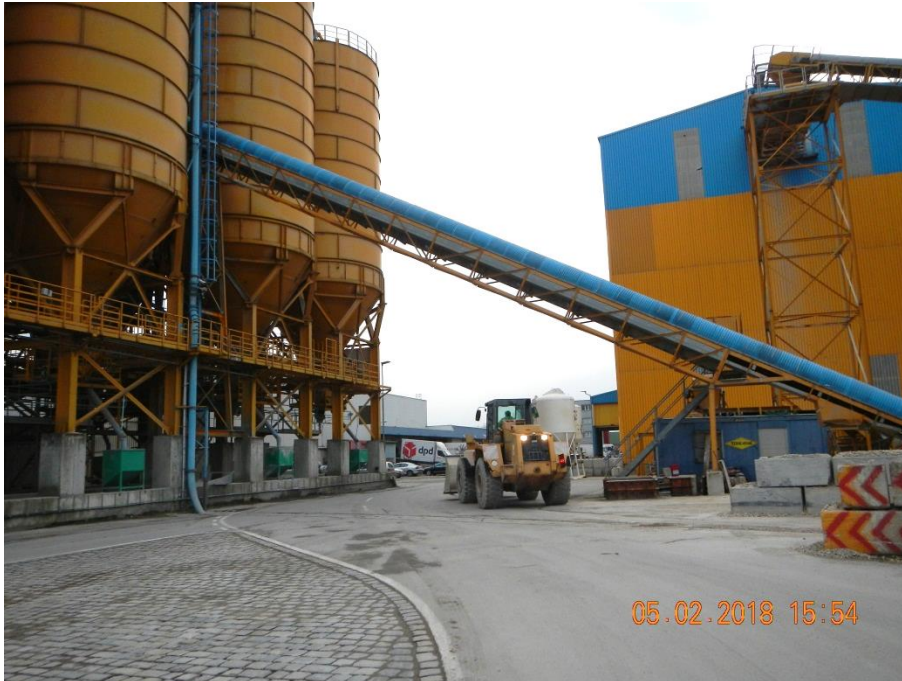
Abbildung 20: Radlader auf der 1. Molostraße

eingesetzt wird, die auf beiden Seiten der 1. Molostraße situiert sind. Privatpersonen müssten daher darauf aufmerksam gemacht werden, dass ihnen derartige Baufahrzeuge entgegenkommen können.

7.3.11 In der Abb. 20 ist ein Förderband zu erkennen, das über die 1. Molostraße führt. Das Förderband transportiert den hafenseitig angelieferten Schotter zur Verarbeitung auf die gegenüberliegende Liegenschaft. Das Förderband, das über die Verkehrsfläche läuft, wurde von der Bestandgeberin im Jahr 2006 zur Kenntnis genommen, wie die Einschau in die Bezug habenden Verträge durch den Stadtrechnungshof Wien ergab. Das Förderband weist eine durchgehende Schutzhaube auf. Schutzhauben werden zum Schutz vor herabfallendem Fördergut eingesetzt.

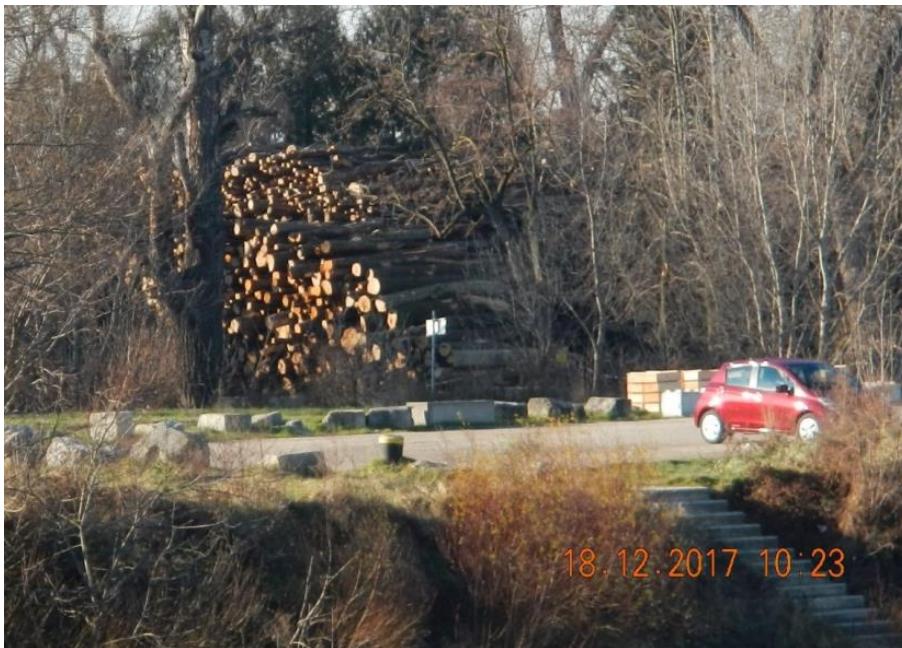
Abbildung 21: Holzlagerplatz nahe einem öffentlichen Parkplatz

7.4.2 Im Nahbereich des Parkplatzes befand sich am Hafengelände ein Holzlagerplatz einer Firma, zu deren Aufgabengebieten u.a. die Ernte und der Verkauf von Holz zählen (s. Abb. 21).

7.4.3 Die Rundholzstapel erreichten z.T. eine Höhe von rd. 5 m.

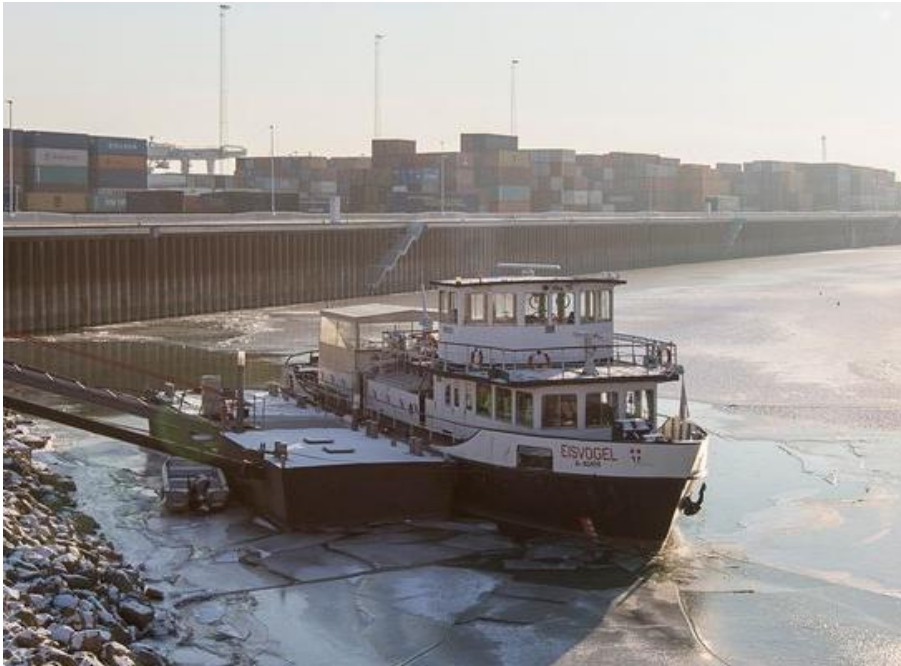
Abbildung 22: Motorschiff Eisvogel im Hafen Freudenau

8.2.1 Am 6. Februar 2017 kam es im Hafen Freudenau lt. Einsatzbericht der Magistratsabteilung 68 zu einem Brand am Schiff MS Eisvogel (s. Abb. 22). Da dieses von der Haf Wien, GmbH & Co KG betriebene Schiff auch für die Eisfreihaltung des Hafens Albern im Bedarfsfall eingesetzt werden muss, ist der Vorfall auch für den Hafen Albern von Bedeutung.

8.2.3 Dem Einsatzbericht der Magistratsabteilung 68 war zu entnehmen, dass aus unbekannter Ursache im Unterdeck ein Brand ausbrach. Dieser breitete sich in weiterer Folge auf mehrere Räume des Unterdecks sowie auch auf das Oberdeck aus. Vermutlich aufgrund von Sauerstoffmangel erlosch der Brand wieder von selbst. Der Aufenthaltsraum im Erdgeschoß des Schiffes musste aus Sicherheitsgründen von der Magistratsabteilung 68 versperrt werden, da durch das Brandgeschehen die tragende Unterkonstruktion verloren ging.

8.2.5 Laut Mitteilung der Wiener Hafendienst, GmbH & Co KG vom 5. Oktober 2017 war die Brandursache ein Kabelbrand, der nicht nur die Innenausstattung des Schiffes, sondern auch den Ruderstand beschädigte. Das Schiff wurde Anfang März 2017 zur Reparatur in eine Schiffswerft überstellt. Die Wiener Hafendienst, GmbH & Co KG ließ nach ihren Angaben die gesamte Elektroinstallation, die mit einer Spannung von 110 V betrieben worden war, entfernen, da diese nicht mehr dem Stand der Technik entsprach. Die erneuerte elektrische Anlage war für eine Spannung von 230 V ausgelegt.

8.2.7 Die Kosten für die Brandschadensanierung waren aufgrund der umfangreichen Reparaturarbeiten und der durchgeführten technischen Änderungsmaßnahmen am Schiff erheblich. Sie betragen 750.000,- EUR exkl. USt, wofür lt. Angaben der Wiener Hafendienst, GmbH & Co KG eine Versicherung aufkam.
