STADTRECHNUNGSHOF WIEN

StRH V - 7/19

Wiener Linien GmbH & Co KG,
Sicherheit bei der U-Bahn-Zugabfertigung

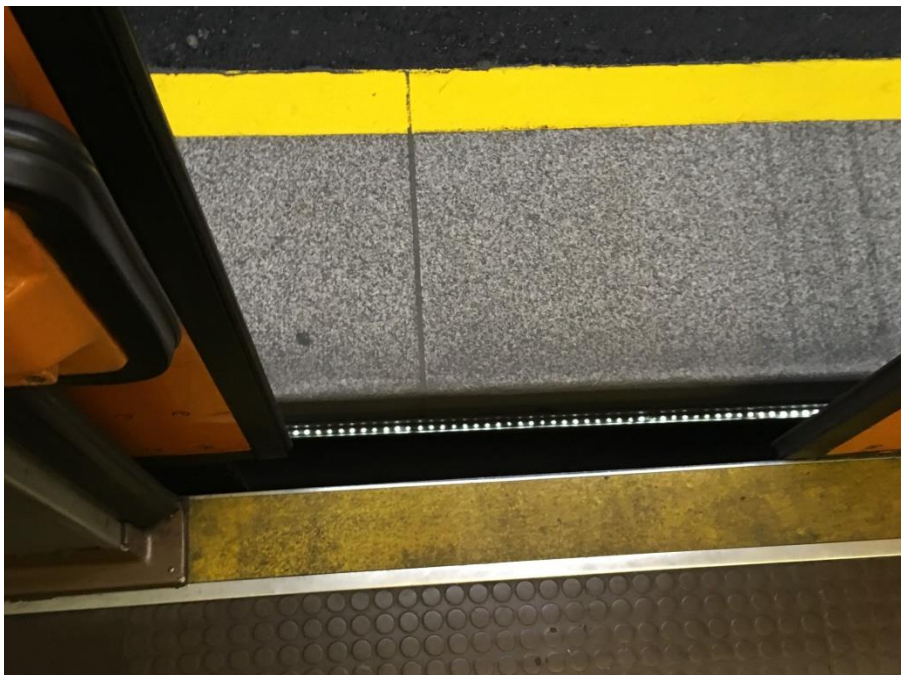
4.2.3 Wenngleich der Bahnsteigspalt im Vergleich zu anderen Eisenbahnanlagen in Österreich relativ gering war, erhöhte die Wiener Linien GmbH & Co KG die Wahrnehmbarkeit des Bahnsteigspalts für Fahrgäste in den Bogenhaltestellen mit den kleinsten im Netz vorkommenden Gleiskrümmungsradien durch eine zusätzliche Beleuchtung im Bahnsteigspalt. Zu diesem Zweck wurden in den Stationen Hietzing der U-Bahnlinie U4 und Karlsplatz der U-Bahnlinie U2 (s. Abbildung 1) Lichtleisten an den Bahnsteigseitigen Stirnflächen des Spalts angebracht.

Abbildung 1: Lichtleiste im Bahnsteigspalt in der Station Karlsplatz der U-Bahnlinie U2 in Fahrtrichtung Seestadt

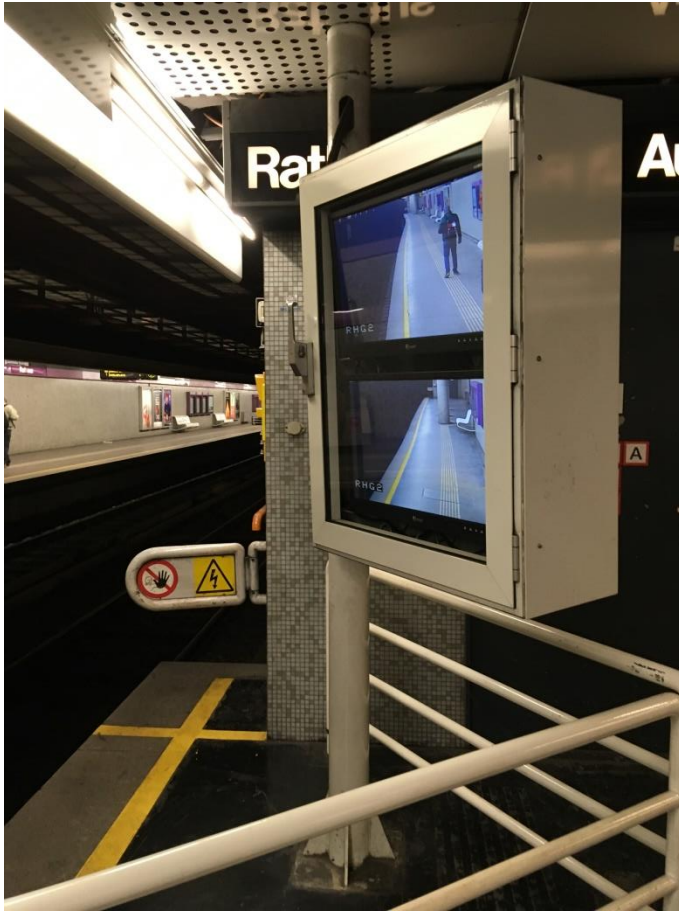
4.3.1 Die Bahnsteige wurden von Kameras überwacht. Die Kamerabilder wurden am Bahnsteigende auf Bildschirme übertragen, sofern diese dort vorhanden waren. Die Bildschirme dienten als Abfertigungshilfe (s. Abbildung 2).

Abbildung 2: Bildschirme als Abfertigungshilfe in der Station Rathaus der U-Bahnlinie U2 in Fahrtrichtung Seestadt

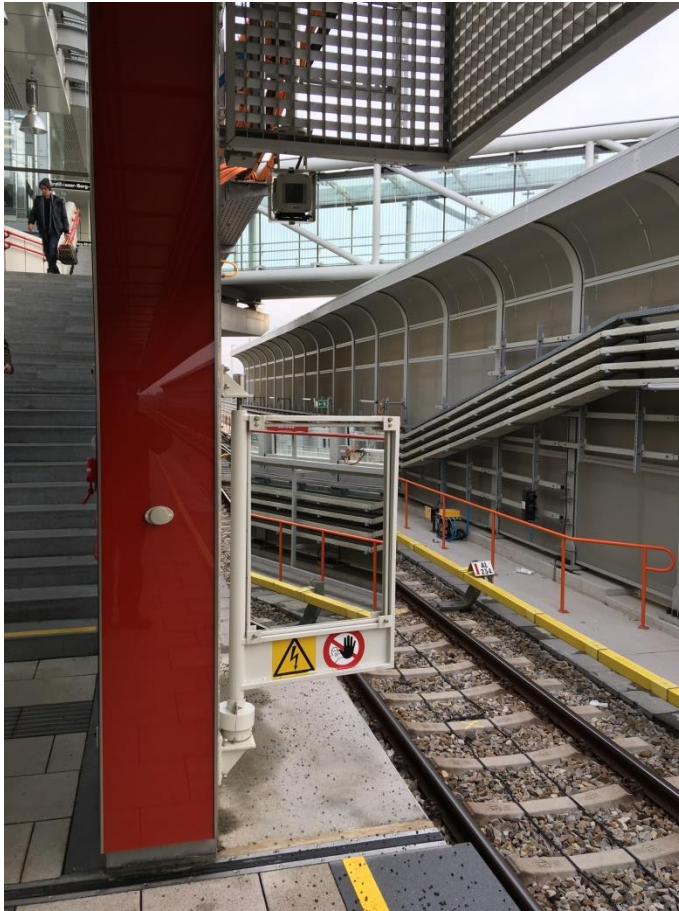
4.3.2 Für die Zugabfertigung wurden in vielen U-Bahn-Stationen Abfertigungsspiegel (s. Abbildung 3) herangezogen.

Abbildung 3: Spiegel als Abfertigungshilfe in der Station Oberlaa der U-Bahnlinie U1 für in der Endstation ankommende Züge

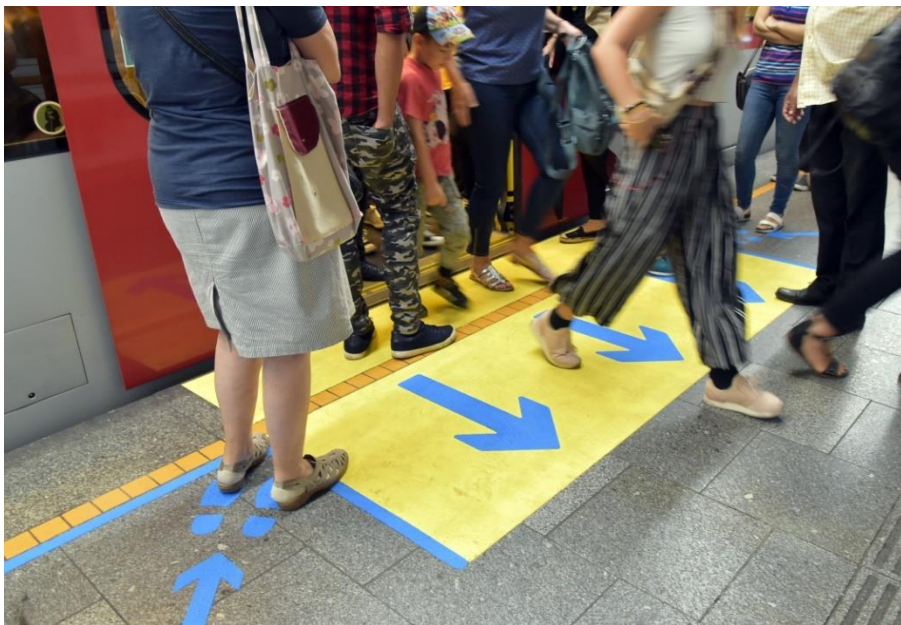
4.4.1 Um einen flüssigen Fahrgastwechsel zu erreichen, brachte die Wiener Linien GmbH & Co KG spezielle Bodenmarkierungen auf den Bahnsteigen in stark frequentierten Stationen der U-Bahnlinien U6 an. Dazu gehörten die U-Bahn-Stationen Handelskai, Längenfeldgasse, Meidling und Westbahnhof (s. Abbildung 4).

Abbildung 4: Bodenmarkierung zur Beschleunigung des Fahrgastwechsels in der Station Westbahnhof der U-Bahnlinie U6

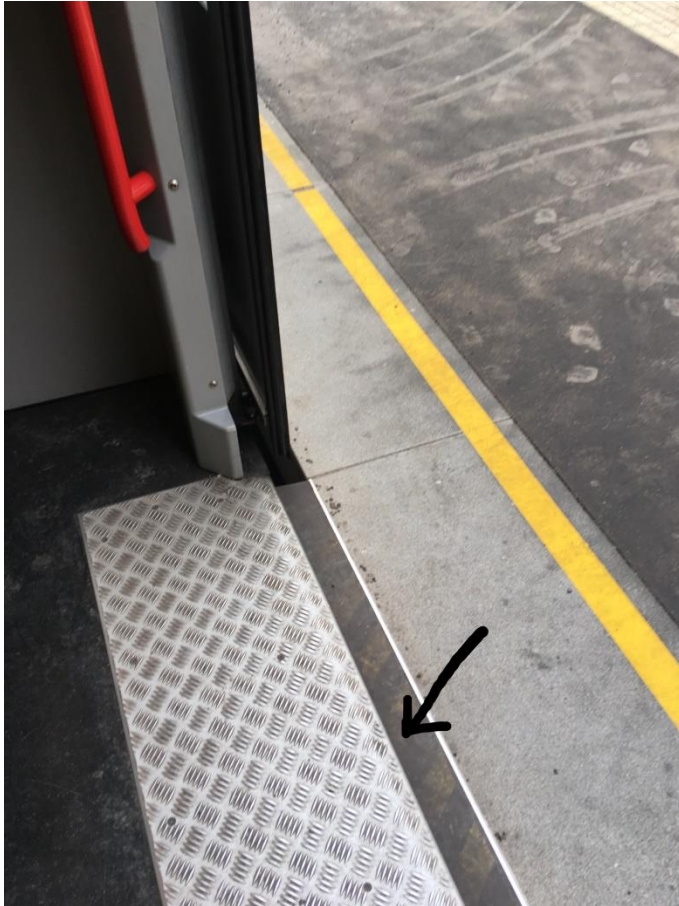
5.9 Die U-Bahn-Züge vom Typ "V" wiesen an der ersten und an der letzten Tür des gesamten Zuges Klapprampen zur kompletten Spaltüberbrückung auf (s. Abbildung 5). Diese Türen führten zu Mehrzweckabteilen, die z.B. von Rollstuhlfahrerinnen bzw. von Rollstuhlfahrern benützt wurden.

Abbildung 5: Spaltüberbrückung an einer Türöffnung des U-Bahn-Zuges vom Wagentyp "V" während eines Aufenthaltes in der U-Bahn-Station Stadtpark Fahrtrichtung Hütteldorf

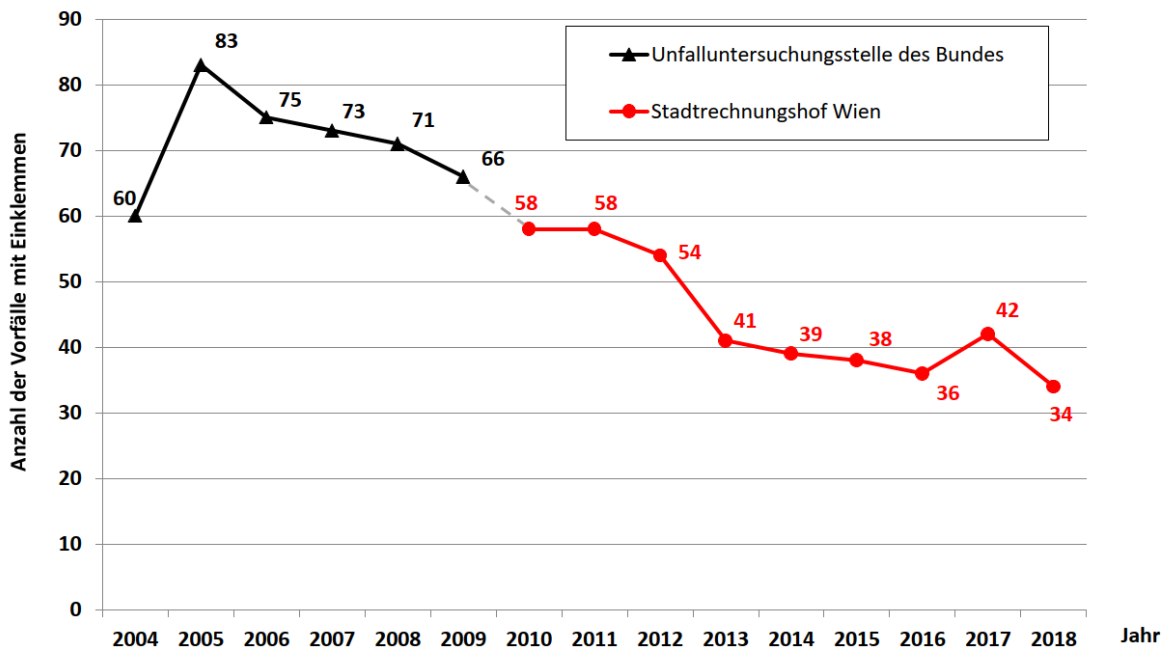
7.3.4 Das Gutachten, das dem Untersuchungsbericht der Unfalluntersuchungsstelle des Bundes (s. Punkt 7.2.6) beigelegt war, enthielt die Anzahl der Einklemmvorgänge bei den U-Bahnlinien mit Stromschiene aus den Jahren 2004 bis 2009. Diese zum Betrachtungszeitraum zusätzlichen Daten wurden in die graphische Darstellung über die Einklemmvorgänge mit aufgenommen, wodurch sich eine Übersicht über einen längeren Zeitraum ergab (s. Abbildung 7).

Abbildung 7: Vorfälle mit Einklemmen bei den Fahrgasttüren in den Jahren 2004 bis 2018 auf den U-Bahnlinien mit Stromschiene
