STADTRECHNUNGSHOF WIEN

StRH V - 2/19

Wiener Lokalbahnen GmbH, Barrierefreiheit

von Stationen der Nebenbahn

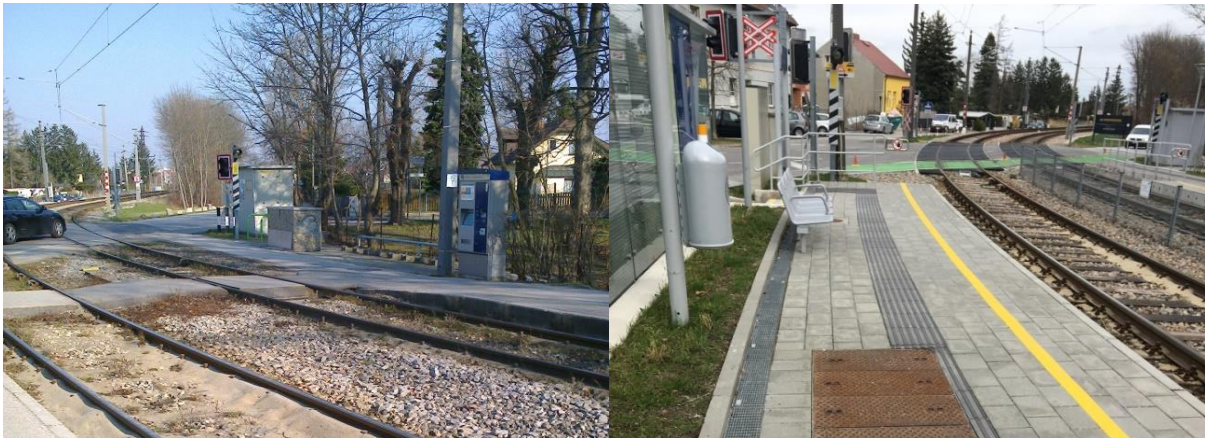
8.2 Zum Zeitpunkt des Vorfalles war die Haltestelle Pfaffstätten-Rennplatz noch nicht modernisiert gewesen (s. Abbildung 1). Sie verfügte im Haltestellenbereich noch über zwei Bahnsteigübergänge. Bei der modernisierten Haltestelle waren diese aufgelassen worden. Das vorschriftsmäßige Überschreiten der Gleisanlagen war für Fußgängerinnen bzw. Fußgänger nach der Modernisierung nur noch bei der an die Haltestelle angrenzenden technisch gesicherten Eisenbahnkreuzung über eine grün eingefärbte Fläche ordnungsgemäß möglich (s. Abbildung 2). Darüber hinaus war zwischen den Gleisen ein Zaun errichtet worden. Aufgrund der baulichen Umbaumaßnahmen war bei der modernisierten Haltestelle ein Vorfall, wie er sich am 1. Dezember 2014 ereignet hatte, in dieser Form nicht mehr zu erwarten.

Abbildungen 1 und 2: Haltestelle Pfaffstätten-Rennplatz (links: am 19. März 2015, vor der Modernisierung; rechts: am 18. März 2019, nach der Modernisierung)

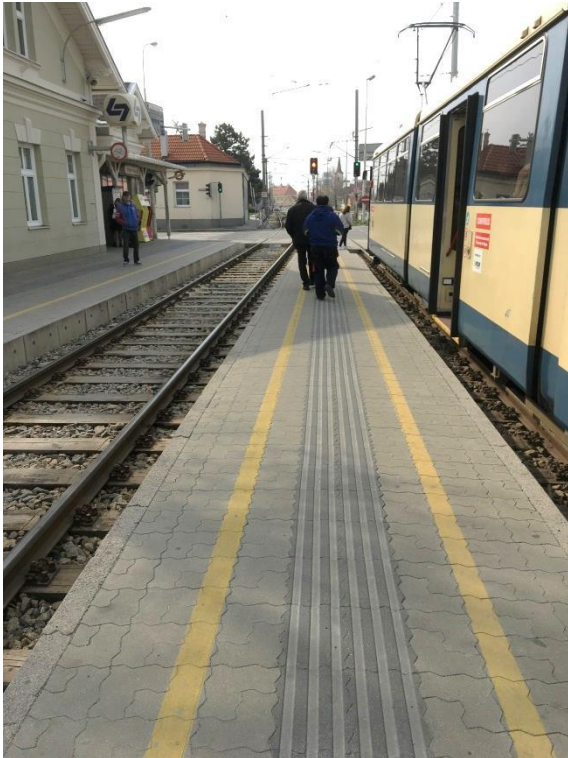
8.4 Auf Gleis 2 hielt zu diesem Zeitpunkt ein Zug in Fahrtrichtung Baden Josefsplatz (vgl. Abbildung 3). Als der auf Gleis 1 einfahrende Zug etwa die halbe Bahnsteiglänge passiert hatte, versuchte der Jugendliche unmittelbar vor dem Zug das Gleis 1 in Richtung Gleis 2 schräg zu überqueren. Trotz sofort eingeleiteter Notbremsung bei gleichzeitiger Abgabe des Achtungssignals konnte der Triebfahrzeugführer das Niederstoßen des Jugendlichen nicht mehr verhindern. Als Unfallursache wurde im Vorfallsbericht vorschriftswidriges Betreten der Gleisanlagen angegeben. Der Jugendliche war durch das Tragen von Kopfhörern abgelenkt worden. Der Zusammenstoß löste lt. Vorfallsbericht beim Jugendlichen lediglich leichte Verletzungen aus.

Abbildung 3: Bahnhof Wiener Neudorf (links im Bild: Gleis 1, rechts im Bild: Gleis 2), aufgenommen am 3. April 2019

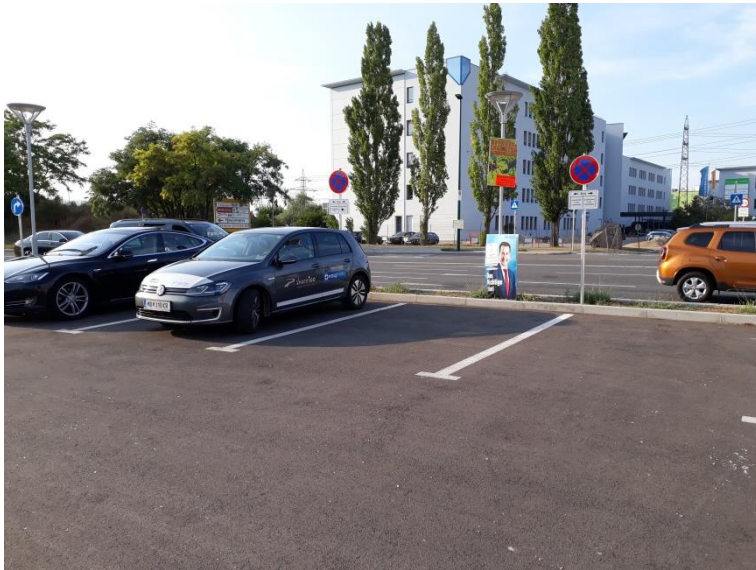
10.1.7 Bei der Haltestelle Griesfeld wurden vier Parkplätze errichtet, die nur bestimmten Zwecken dienten. Ein Parkplatz war für ein E-Carsharing-Auto, ein anderer zum Aufladen elektrisch betriebener Fahrzeuge vorgesehen. Die restlichen beiden Parkplätze konnten für eine Ladetätigkeit mit einer Dauer von höchstens 15 min genützt werden. Zum Zeitpunkt der Vororterhebung durch die Prüfenden des Stadtrechnungshofes Wien am 26. August 2019 um 17:30 Uhr waren die Parkplätze für die Ladetätigkeit (s. Abbildung 5) leer.

Abbildung 5: Parkplätze bei der Haltestelle Griesfeld, aufgenommen am 26. August 2019

10.1.8 Wenngleich im Etappenplan Verkehr aus dem Jahr 2006 kein Behindertenparkplatz für die Haltestelle Griesfeld geplant war, wäre aus der Sicht des Stadtrechnungshofes Wien die Errichtung eines Behindertenparkplatzes im Zuge der Modernisierung von Vorteil gewesen. Personen mit Behinderungen bzw. mit eingeschränkter Mobilität wäre das Umsteigen auf die Nebenbahn erleichtert worden.

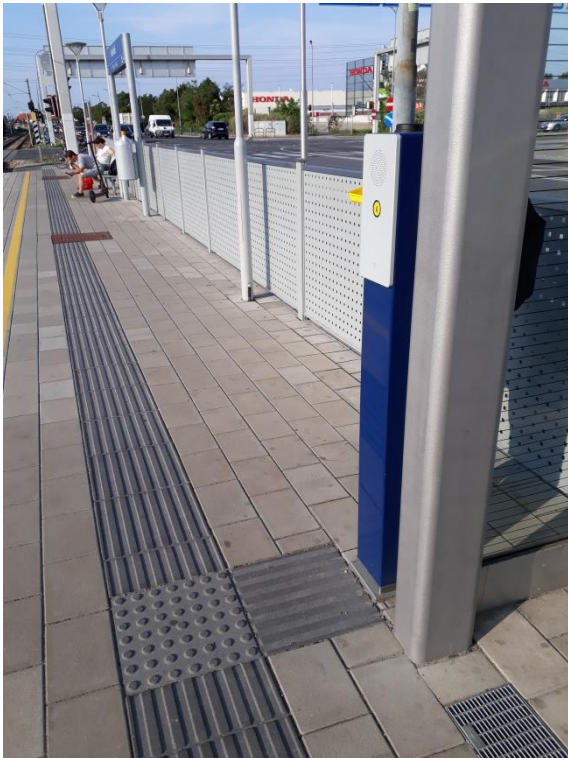
10.1.10 Die Haltestelle Griesfeld wurde mit einem taktilen Blindenleitsystem versehen. Die Leitstreifen waren zur Anzeige der Gehrichtung auf der sicheren Seite des Bahnsteiges, also nicht im Gefahrenbereich, angebracht. Die Notrufsäule war an das taktilen Blindenleitsystem angeschlossen (s. Abbildung 6), wodurch sehbehinderten und blinden Personen die Kontaktaufnahme mit der Leitstelle im Notfall erleichtert wurde.

Abbildung 6: Notrufsäule in der Haltestelle Griesfeld, angeschlossen an das taktile Bodenleitsystem, aufgenommen am 26. August 2019

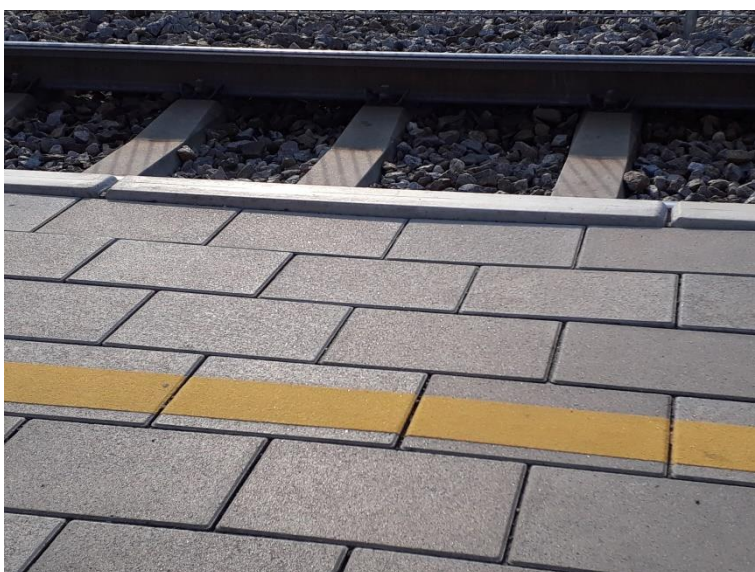
10.1.18 Die Prüfenden des Stadtrechnungshofes Wien bemerkten an zwei lokal begrenzten Stellen der Bahnsteigkante in der Haltestelle Griesfeld in Fahrtrichtung Wien Oper am 26. August 2019 Absenkungen des Betonsteinpflasters gegenüber der Betonstützmauer (s. Abbildung 7). Durch den Höhensprung von bis zu 2 cm erhöhte sich das Risiko des Stolperns beim Einsteigen in den Zug bzw. beim Aussteigen aus dem Zug.

Abbildung 7: Stolpergefahr an der Bahnsteigkante in Fahrtrichtung Wien Oper in der Haltestelle Griesfeld, aufgenommen am 26. August 2019

10.1.19 Der Stadtrechnungshof Wien empfahl der Wiener Lokalbahnen GmbH, die an zwei lokal begrenzten Stellen der Bahnsteigkante vorhandenen Absenkungen der Bahnsteigoberfläche in der Haltestelle Griesfeld in Fahrtrichtung Wien Oper zu beheben. Dadurch sollte die Stolpergefahr beim Einsteigen in den Zug bzw. beim Aussteigen aus dem Zug insbesondere für gehbehinderte Personen reduziert werden.

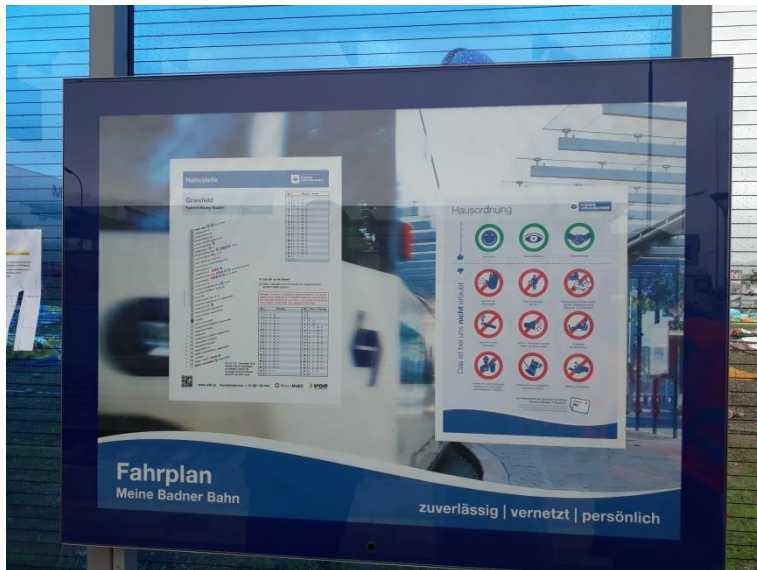
10.1.23 Die hinterleuchteten Informationsvitrinen enthielten wesentliche Informationen über die Hausordnung und den Fahrplan für die Fahrgäste (s. Abbildung 8).

Abbildung 8: Informationsvitrine in der Haltestelle Griesfeld, aufgenommen am 30. April 2019

10.1.24 Die obere Kante der Informationsvitrine war in einer Höhe von rd. 190 cm über dem Bahnsteig angebracht. Die Oberkante des Fahrplanes war in einer Höhe von rd. 175 cm angeordnet. Die Schriftzeichen der Stationsnamen und Zeiten waren rd. 3 bis 3,5 mm groß. Der Fahrplanaushang nahm eine Höhe von rd. 49 cm ein. Die Gesamthöhe der Informationsvitrine betrug einschließlich des blauen Vitrienenrahmens rd. 98 cm. Gemäß ÖNORM EN 16584-2 - *Bahnanwendungen - Gestaltung für die Nutzung durch PRM - Allgemeine Anforderungen, Teil 2: Informationen* (Ausgabedatum 1. März 2017) müssen die Informationen über die Abfahrt der Züge an mindestens einer Stelle in der Station auf einer Höhe von höchstens 160 cm verfügbar sein. Dadurch soll Rollstuhlfahrenden und Kleinwüchsigen das Lesen erleichtert werden. Dieses Maß war in der Station Griesfeld um rd. 15 cm überschritten. Nach Ansicht des Stadtrechnungshofes Wien könnte außerdem die Lesbarkeit der Aushänge insbesondere für sehbehinderte Personen durch Vergrößerung der Schriftzeichen und des Formats verbessert werden.

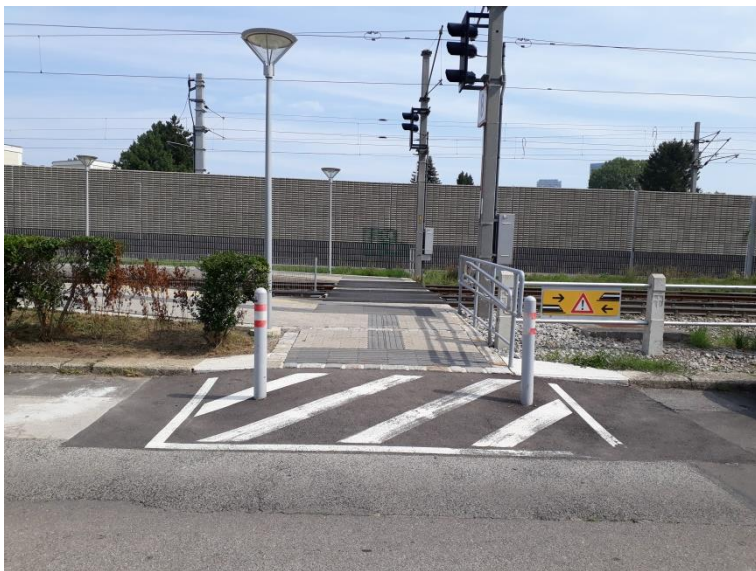
10.2.1 Zahlreiche Stationen der Wiener Lokalbahnen GmbH verfügten über schienengleiche Bahnsteigzugänge (s. Tabelle 4). Die Abbildung 9 zeigt beispielhaft den schienengleichen Bahnsteigzugang der Haltestelle Schöpfwerk. Dieser erhielt ein rutschfestes System von Gleistrogplatten mit relativ schmalen Spurrillen. Der Bahnsteigzugang verfügte über ein taktiler Bodenleitsystem. Der schienengleiche Bahnsteigzugang war mit rd. 2,40 m für die dort vorkommende Fahrgastfrequenz ausreichend breit.

Abbildung 9: Schienengleicher Bahnsteigzugang der Haltestelle Schöpfwerk, aufgenommen am 28. August 2019

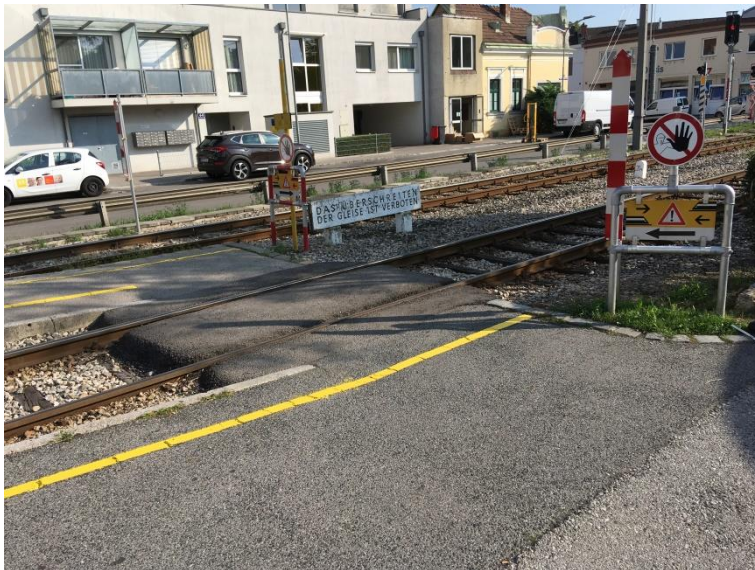
10.2.11 Der schienengleiche Bahnsteigzugang im Bahnhof Traiskirchen Lokalbahn (s. Abbildung 10) war weder für Rollstuhlfahrende noch für sehbehinderte und blinde Personen barrierefrei. Der schienengleiche Bahnsteigzugang verfügte über keine taktilen Bodenindikatoren zur Erkennung von Anfang und Ende der Oberfläche des Bahnsteigzuges. Diese sind gemäß ÖNORM EN 16587- *Bahnanwendungen - Gestaltung für die Nutzung durch PRM - Anforderungen an die Infrastruktur für hindernisfreie Wege* (Ausgabedatum 15. Juli 2017) vorgesehen.

Abbildung 10: Schienengleicher Bahnsteigzugang im Bahnhof Traiskirchen Lokalbahn, aufgenommen am 26. August 2019

10.2.12 Wegen der zu großen Spurrillenweite beim schienengleichen Bahnsteigzugang im Bahnhof Traiskirchen Lokalbahn war es möglich, dass das vordere Rad eines Rollstuhles zwischen der Oberfläche des Bahnsteigzuges und der Schiene stecken bleibt. Zur Bewertung der richtigen Ausführung der Spurrillenweite war gemäß ÖNORM EN 16587 ein Mindestmaß von 40 mm und ein Höchstmaß von 55 mm heranzuziehen. Die Festlegung eines Mindestmaßes war wegen der Berücksichtigung des Spurkranzes vom Schienenrad erforderlich. Die tatsächlichen Spurrillenweiten betragen 70 mm bis 120 mm, wie die Messungen der Prüfenden des Stadtrechnungshofes Wien ergaben. Die relativ große Bandbreite der gemessenen Spurrillenweite war auf die unscharfen Kanten der zwischen den Schienen vorhandenen Asphaltoberflächen zurückzuführen. Die Spurrillen waren 45 bis 60 mm tief. Zeitgemäße rutschfeste Gleistrogplatten waren nicht verbaut.

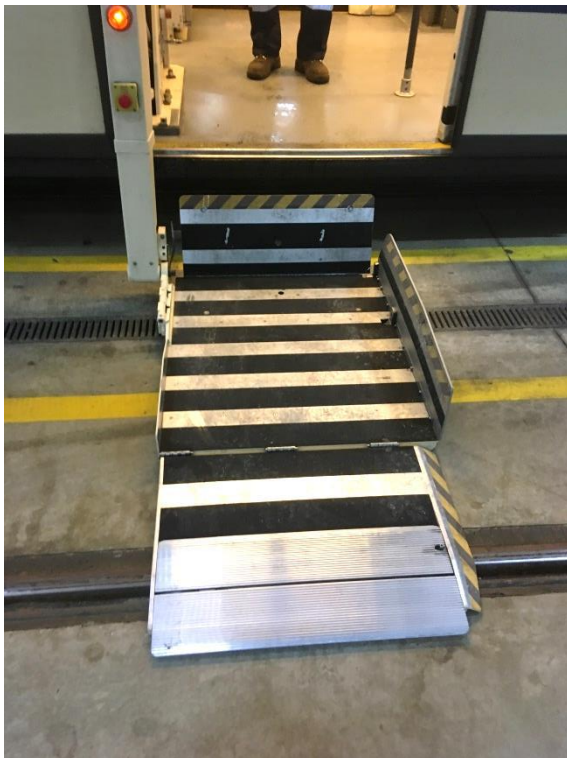
10.3.1 Die Prüfenden des Stadtrechnungshofes Wien überprüften am 30. April 2019 die Funktionstüchtigkeit eines fahrzeuggebundenen Hublifts des Triebwagens der Reihe 400 mit der Betriebsnummer 406 (s. Abbildung 11). Die Auswahl des Triebwagens aus dem vorhandenen Fuhrpark wurde von den Prüfenden nach dem Zufallsprinzip vorgenommen. Ein Mitarbeiter der Wiener Lokalbahnen GmbH öffnete den Hublift mit einem Vierkantschlüssel und klappte eine mehrteilige Plattform mit Abrollsicherung heraus. Die Betätigung des Hublifts erfolgte über Taster zum Heben oder Senken der Plattform auf einer Handfernbedienung mit Spiralkabel. Während der Betätigung blinkte eine Warnleuchte am Hublift. Am Hebearm war ein gut sichtbarer und erreichbarer Pilztaster für den Notstopp angebracht, mit dem das Heben oder Senken jederzeit unterbrochen werden konnte. Der Hublift funktionierte dem Augenschein nach einwandfrei.

Abbildung 11: Fahrzeuggebundener Hublift an einem Triebwagen der Reihe 400, aufgenommen am 30. April 2019

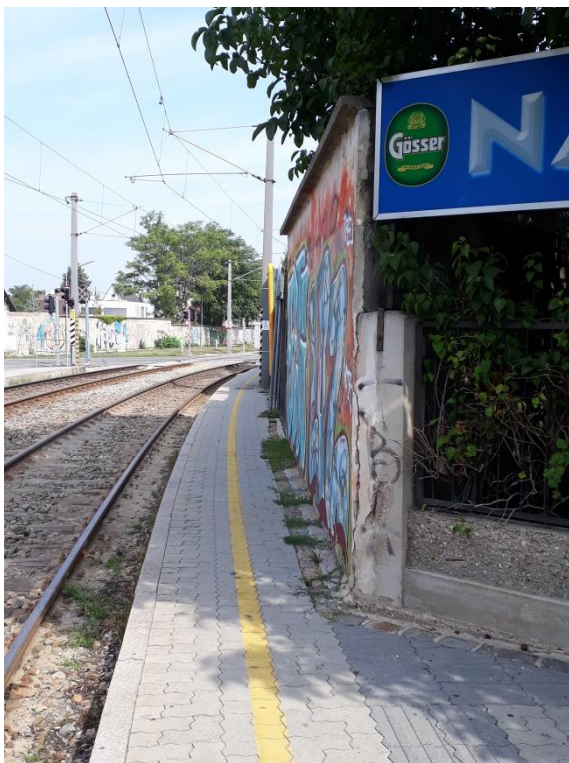
10.3.11 Die Rollstuhlfahrenden konnten wegen der klappbaren Rampen auf der Plattform der Hublifte nicht nur quer zum Fahrzeug, sondern auch parallel zum Fahrzeug auf die Plattform fahren. Dadurch war eine zusätzliche Manövrierfläche in Querrichtung auf dem Bahnsteig technisch nicht unbedingt erforderlich. Trotzdem war nicht in allen Stationen ausreichend Platz für den ausgefahrenen Hublift. Das betraf den Außenbahnsteig der Haltestelle Schönbrunner Allee in Fahrtrichtung Baden Josefsplatz im noch nicht modernisierten Zustand und jenen der Haltestelle Neu Erlaa in Fahrtrichtung Wien Oper im vorderen Bereich (s. Abbildung 12). Letzterer war deutlich schmaler als 1.800 mm, wodurch der fahrzeuggebundene Hublift dort nicht eingesetzt werden konnte. Bei einem Oberleitungsmast war der Bahnsteig sogar nur rd. 1 m breit.

Abbildung 12: Schmäler Außenbahnsteig der Haltestelle Neu Erlaa in Fahrtrichtung Wien Oper, aufgenommen am 28. August 2019

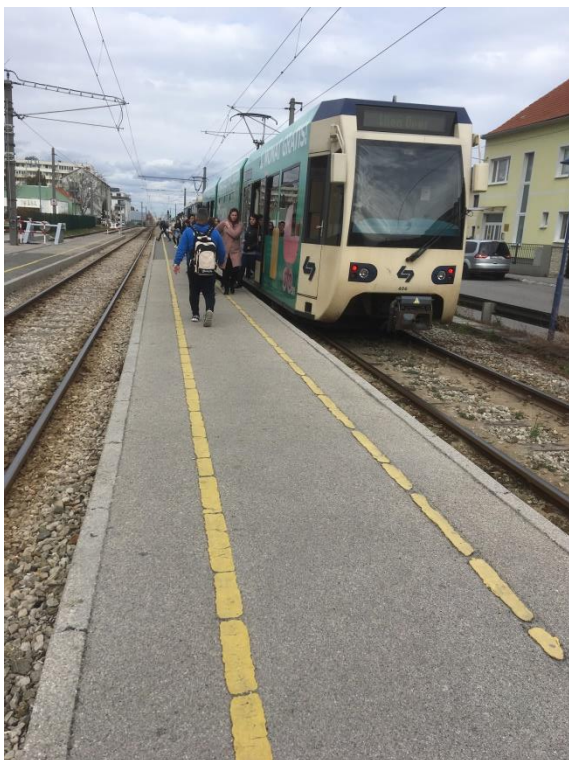
10.4.7 Die noch nicht modernisierten Bahnhöfe Vösendorf-Siebenhirten, Wiener Neudorf (vgl. Abbildung 3), Traiskirchen Lokalbahn (s. Abbildung 13) und die Haltestelle Tribuswinkel-Josefsthal verfügten über verhältnismäßig schmale Mittelbahnsteige.

Abbildung 13: Schmalere Mittelbahnsteig des Bahnhofes Traiskirchen Lokalbahn, aufgenommen am 12. März 2019

10.4.8 Der Stadtrechnungshof Wien merkte an dieser Stelle an, dass im Bahnhof Traiskirchen Lokalbahn die taktilen Bodenindikatoren zur Gänze fehlten. Sehbehinderte und blinde Personen konnten den Bahnhof Traiskirchen Lokalbahn bis zur beabsichtigten Modernisierung im Jahr 2020 nicht barrierefrei nützen.

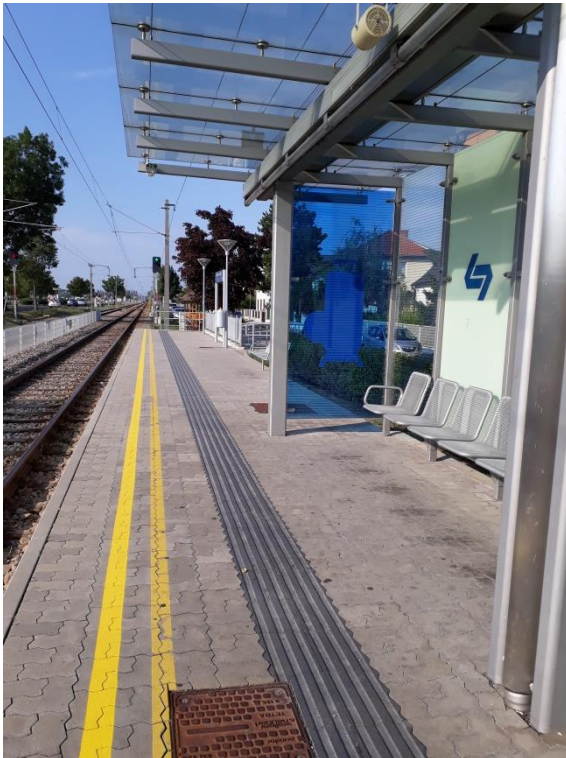
10.4.16 Die Prüfenden des Stadtrechnungshofes Wien fanden bei ihrer Vororterhebung in der Haltestelle Möllersdorf Lokalbahn am 26. August 2019 zwei gelbe Sicherheitslinien gleichzeitig am Bahnsteig Richtung Wien Oper vor (s. Abbildung 14). Die Farbe der inneren gelben Sicherheitslinie war weniger abgenützt als die der äußeren gelben Sicherheitslinie. Die innere gelbe Sicherheitslinie dürfte daher später angebracht worden sein als die äußere gelbe Sicherheitslinie. Der von der Bahnsteigkante weiter entfernte Rand der jeweiligen gelben Sicherheitslinie war rd. 197 cm bzw. 222 cm von der Gleisachse entfernt, wie Messungen der Prüfenden des Stadtrechnungshofes Wien ergaben. Das Vorhandensein zweier gelber Sicherheitslinien auf einem Außenbahnsteig war unzulässig und führte naturgemäß zur Verwirrung der Fahrgäste. Diese konnten durch die doppelte Anbringung der gelben Sicherheitslinie nicht wissen, wo sie sich am Bahnsteig aufhalten durften und wo nicht.

Abbildung 14: Unklare Anbringung der gelben Sicherheitslinie in der Haltestelle Möllersdorf, Lokalbahn, aufgenommen am 26. August 2019

10.4.17 Der Stadtrechnungshof Wien empfahl der Wiener Lokalbahnen GmbH, auf einem Außenbahnsteig nur eine gelbe Sicherheitslinie anzubringen, um den Gefahrenbereich eindeutig zu kennzeichnen. Wegen festgestellter Abweichungen der tatsächlichen Positionierung der gelben Sicherheitslinien vom Sollzustand sollte die Lage der gelben Sicherheitslinien aus Sicherheitsgründen in allen Stationen umgehend nachgeprüft werden und erforderlichenfalls korrigiert werden.

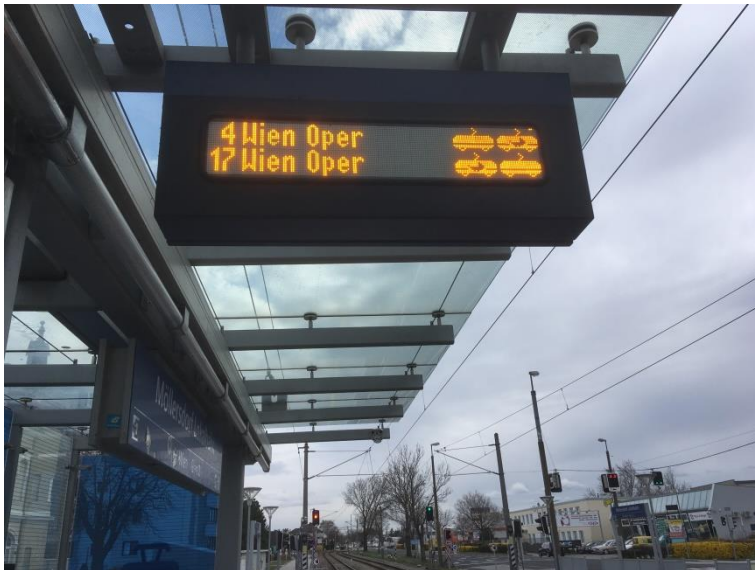
10.5.1 Die Fahrzielanzeiger in den Stationen gaben für die nächsten beiden Züge die jeweils noch verbleibende Wartezeit in min, das Fahrziel und die Konfiguration der in Doppeltraktion geführten Züge an. Die Abbildung 15 zeigt einen Fahrzielanzeiger in der Haltestelle Möllersdorf Lokalbahn.

Abbildung 15: Fahrzielanzeiger in der Haltestelle Möllersdorf Lokalbahn, aufgenommen am 18. März 2019

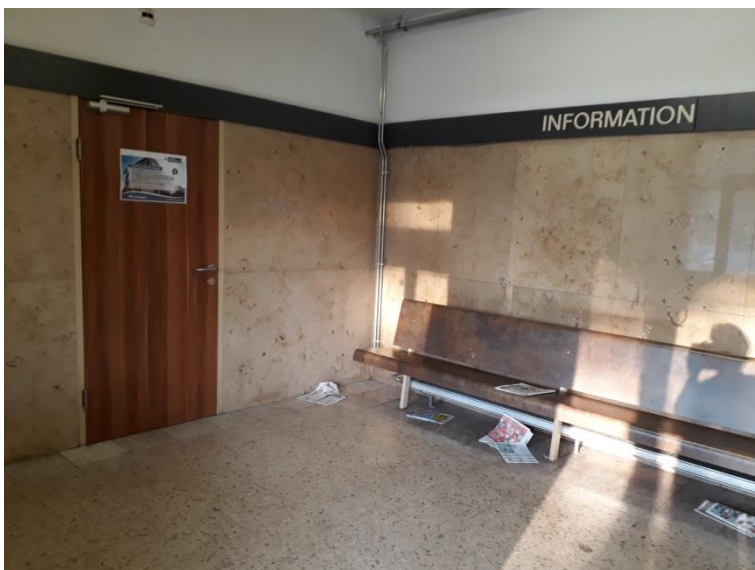
10.6.3 Die Abbildung 16 zeigt den Warteraum im Bahnhof Vösendorf-Siebenhirten, wie er von den Prüfenden des Stadtrechnungshofes Wien am 28. August 2019 um 18:42 Uhr vorgefunden wurde.

Abbildung 16: Warteraum im Bahnhof Vösendorf-Siebenhirten, aufgenommen am 28. August 2019

10.6.4 Der barrierefrei zugängliche Warteraum erfüllte seinen Zweck. Er wies leichte Verunreinigungen durch Gratiszeitungen auf. Laut Anschlag war der Warteraum von Montag bis Samstag von 05:30 Uhr bis 20:40 Uhr sowie am Sonntag von 07:15 Uhr bis 20:40 Uhr geöffnet. Die vom Warteraum aus zugänglichen Toilettenanlagen waren

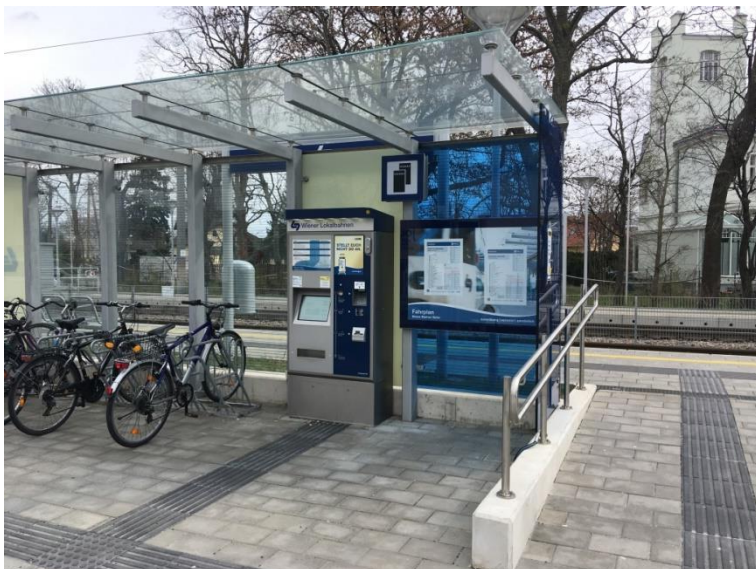
10.8.1 Den Prüfenden des Stadtrechnungshofes Wien fiel auf, dass die Fahrscheinautomaten mit den Fußteilen eines Rollstuhles nicht unterfahrbar waren. Die Abbildung 17 zeigt dafür ein Beispiel in der im Jahr 2016 modernisierten Haltestelle Pfaffstätten-Rennplatz. Gemäß ÖNORM B 1600 - *Barrierefreies Bauen, Planungsgrundlagen* (Ausgabedatum 1. April 2017) war ein lichter Freiraum von mindestens 80 cm in der Breite, mindestens 30 cm in der Höhe und mindestens 20 cm in der Tiefe einzuhalten.

Abbildung 17: Haltestelle Pfaffstätten-Rennplatz, aufgenommen am 18. März 2019

10.8.2 Der Stadtrechnungshof Wien empfahl der Wiener Lokalbahnen GmbH, bei der Aufstellung von Fahrscheinautomaten künftig auf die Unterfahrbarkeit durch Fußteile von Rollstühlen zu achten. Damit sollte eine barrierefreie Benützung der Fahrscheinautomaten durch Rollstuhlfahrende gemäß ÖNORM B 1600 - *Barrierefreies Bauen, Planungsgrundlagen* (Ausgabedatum 1. April 2017) ermöglicht werden.

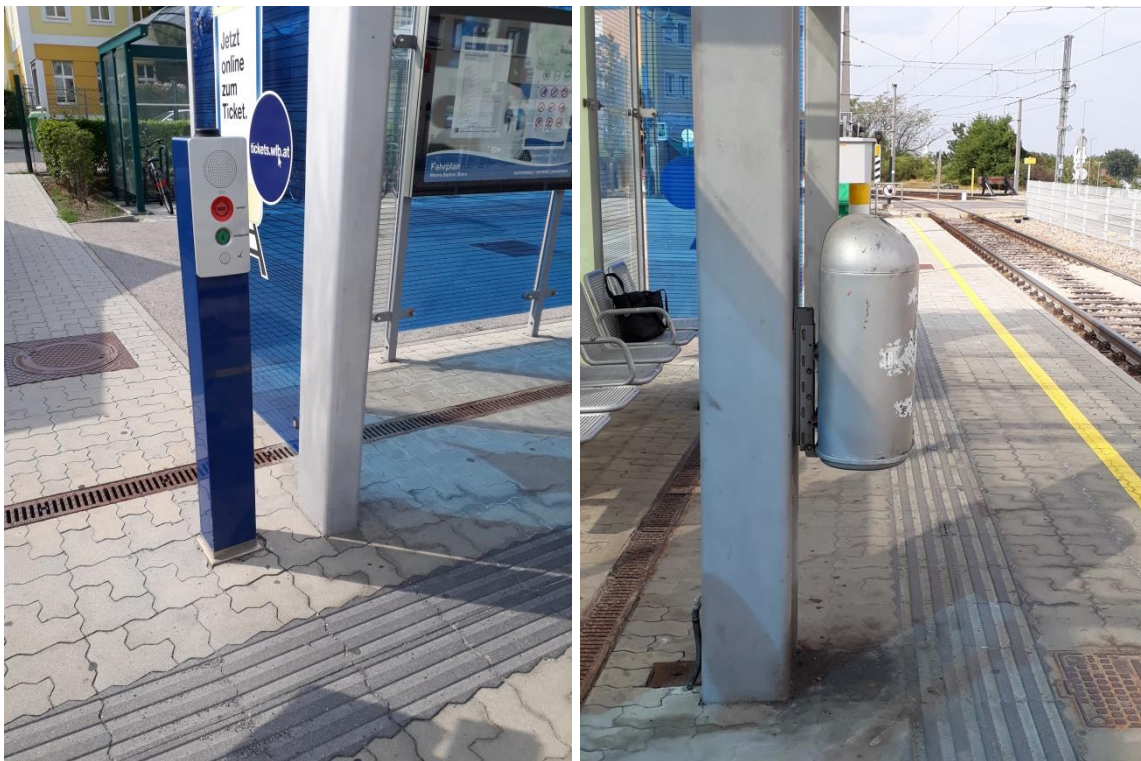
10.8.8 Die Prüfenden des Stadtrechnungshofes Wien bemerkten in einigen Stationen, dass sich die Abstände der taktilen Bodenindikatoren zu knapp bei Hindernissen befanden. Die Abbildungen 18 und 19 zeigen dazu Beispiele. Im linken Bild ist eine zu den taktilen Bodenindikatoren zu knappe Anordnung der Notrufsäule und der vorderen Stütze der Wartekoje dargestellt. Die Stütze war rd. 30 cm vom Rand der taktilen Bodenindikatoren entfernt. Im rechten Bild ist ein Abfallbehälter abgebildet, der sich z.T. über den taktilen Bodenindikatoren befand. Die Notrufsäule war nicht an das taktile Bodensystem angeschlossen. Dafür wären ein Aufmerksamkeitsfeld und ein eigener Leitstreifen zur Notrufsäule erforderlich gewesen.

Abbildungen 18 und 19: Hindernisse für sehbehinderte und blinde Personen im Bahnhof Guntramsdorf Lokalbahn, aufgenommen am 26. August 2019
